DIRECCIÓN DE PREVENCIÓN Y ATENCIÓN DE EMERGENCIAS

CONCEPTO TÉCNICO No. CT - 4857

Localidad	19- Ciudad Bolívar
UPZ	67- Lucero
Barrio	Domingo Lain II – El Bosque
Dirección	Vía Peatonal ubicada en la Cll 64A Sur entre Cr 18M y Cr 18K Bis y Zona Verde ubicada entre la Cll 64 Sur – Cll 64 A Sur y Tv 17 N – Cr18L
Fecha de Visita	20 de Marzo de 2007
Área aprox.(Ha)	0.4
Solicitante	Instituto Distrital de la Participación y Acción Comunal - IDPAC, Obras con Participación Ciudadana, O.P.C.
Tipo de Amenaza	Remoción en Masa

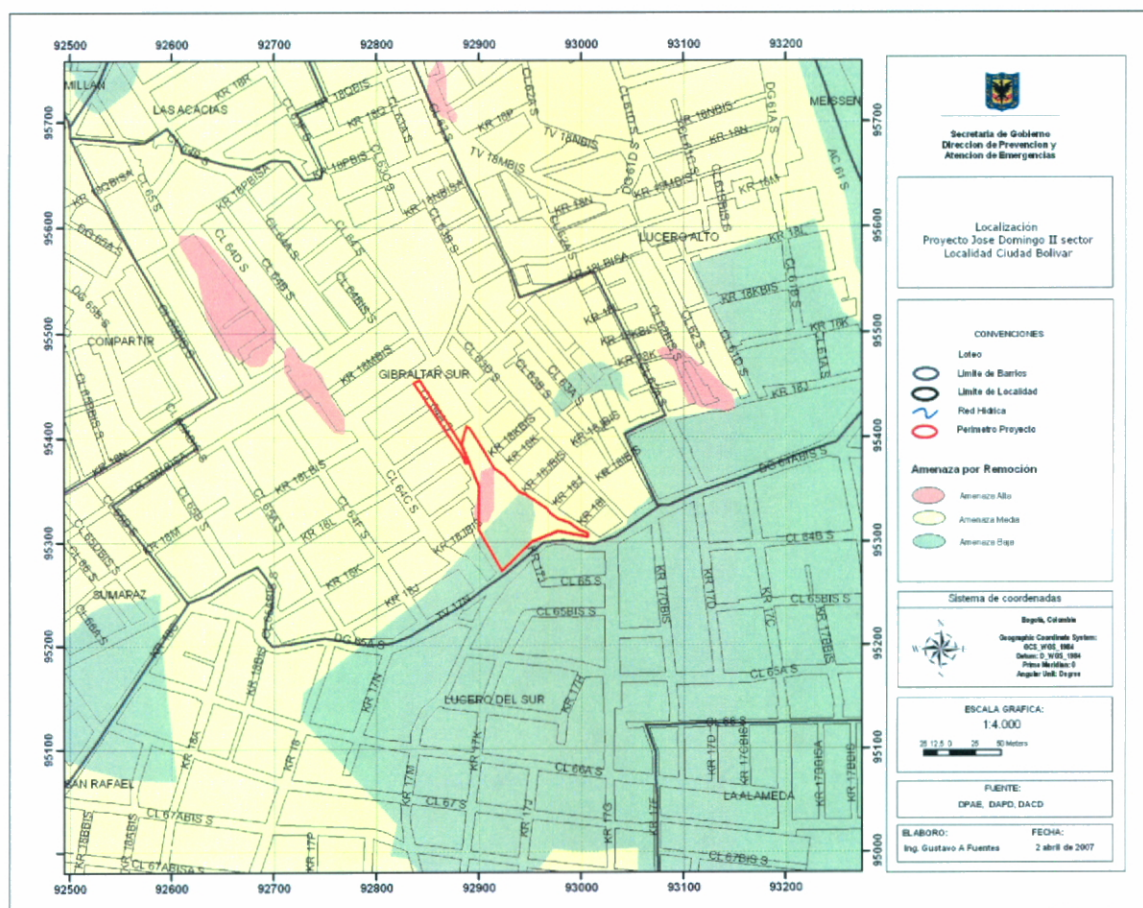
De acuerdo con el plano normativo de Amenaza por Remoción en Masa del Plan de Ordenamiento Territorial de Bogotá – POT (Decreto 190 de 2004, por el cual se compilan los decretos 619 de 2000 y 469 de 2003), el sector donde se localiza el proyecto "DOMINGO LAIN II – EL BOSQUE", se encuentra en una zona de AMENAZA MEDIA y ALTA por procesos de remoción en masa (Figura No.1).

Figura No.1 – Localización del Proyecto “DOMINGO LAIN II – EL BOSQUE” en el Plano Normativo de Amenaza por Remoción en Masa del P.O.T.
