ALCALDÍA MAYOR DE BOGOTÁ D.C. Fondo de Prevención y Atención Emergencias	CONCEPTO TÉCNICO SOBRE NECESIDAD DE ESTUDIOS DETALLADOS DE AMENAZA Y RIESGO POR FENOMENOS DE REMOCIÓN EN MASA DENTRO DEL TRÁMITE DE LICENCIA URBANÍSTICA	Código:	GPR-FT-10
		Versión:	04
		Fecha de revisión:	21/06/2011

1.1 CONCEPTO TÉCNICO No. CT:	6278
1.2 ÁREA:	TÉCNICA Y DE GESTIÓN
1.3 COORDINACIÓN:	INVESTIGACIÓN Y DESARROLLO
1.4 REFERENCIA CRUZADA RADICADO FOPAE:	2011ER10272
1.5 RESPUESTA OFICIAL No.	RO-49226

2.1 SOLICITANTE:	CURADURÍA URBANA No. 4
2.2 PROYECTO:	Calle 66 Sur No. 11C 86 Este
2.3 LOCALIDAD:	4 San Cristóbal
2.4 UPZ:	51 Los Libertadores
2.5 BARRIO O SECTOR CATASTRAL:	Barrio Valparaiso
2.6 DIRECCIÓN:	Calle 66 Sur No. 11C 86 Este
2.7 CHIP:	AAA0005JLDE
2.8 MANZANA CATASTRAL:	12
2.9 PREDIO CATASTRAL:	03
2.10 ÁREA (m ²):	178 (*)
2.11 FECHA DE VISITA:	Agosto 11 de 2011

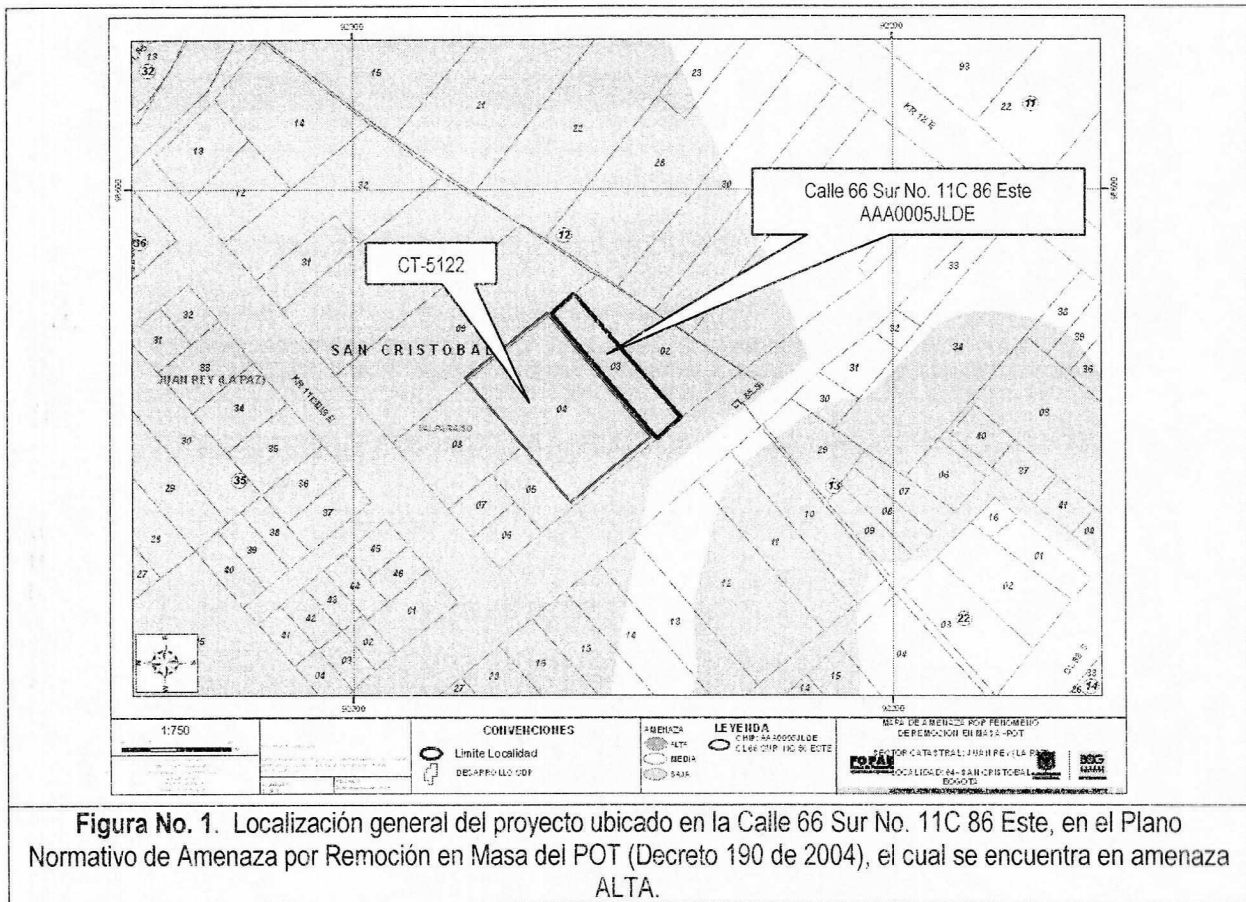
Conforme con el plano normativo de "Amenaza por Remoción en Masa" del Plan de Ordenamiento Territorial de Bogotá – POT, el sector donde se localiza el proyecto ubicado en la Calle 66 Sur No. 11C 86 Este, en el barrio Valparaiso, de la localidad de San Cristóbal, se encuentra en una zona de AMENAZA ALTA por procesos de remoción en masa (Figura No. 1).
