ALCALDÍA MAYOR DE BOGOTÁ D.C. Fondo Prevención y Atención Emergencias	CONCEPTO TÉCNICO SOBRE NECESIDAD DE ESTUDIOS DETALLADOS DE AMENAZA Y RIESGO POR FENOMENOS DE REMOCIÓN EN MASA DENTRO DEL TRÁMITE DE LICENCIA URBANÍSTICA	Código:	GPR-FT-10
		Versión:	04
		Fecha de revisión:	21/06/2011

1.1 CONCEPTO TÉCNICO No. CT:	CT-7506
1.2 ÁREA:	Análisis y Mitigación de Riesgos
1.3 COORDINACIÓN:	Estudios y Conceptos Técnicos
1.4 REFERENCIA CRUZADA RADICADO FOPAE:	2014ER4578
1.5 RESPUESTA OFICIAL No.	RO-71602

2.1 SOLICITANTE:	CARLOS GUILLERMO ROJAS BELTRÁN
2.2 PROYECTO:	Vivienda Unifamiliar
2.3 LOCALIDAD:	19. Ciudad Bolívar
2.4 UPZ:	58. Comuneros
2.5 BARRIO O SECTOR CATASTRAL:	San Joaquín el Vaticano
2.6 DIRECCIÓN:	Calle 81C Sur No 17A - 58
2.7 CHIP:	AAA0147DUBS (*)
2.8 MANZANA CATASTRAL:	96
2.9 PREDIO CATASTRAL:	23
2.10 ÁREA (Ha):	0.0096 (**)
2.11 FECHA DE VISITA:	Mayo 15 de 2014

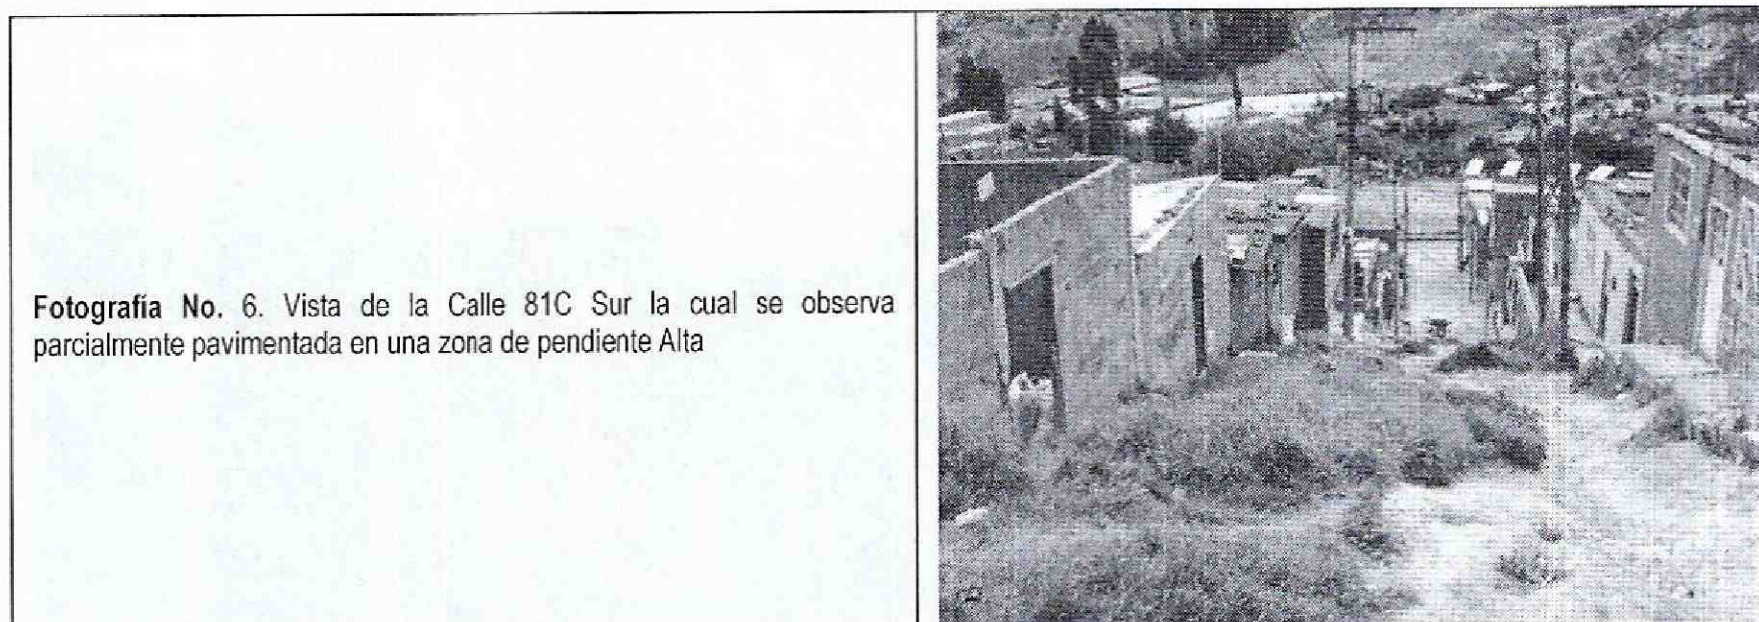
Teniendo en cuenta que, existen procesos de inestabilidad de carácter general en las inmediaciones del predio de la Calle 81C Sur No 17A - 58 Sur, el deficiente manejo de las aguas servidas y lluvias en la zona posterior adyacente al predio y a los antecedentes descritos en el numeral 5 del presente concepto, el FOPAE considera que la zona del proyecto presenta alta susceptibilidad a presentar procesos de remoción en masa, por lo tanto cualquier cambio en las condiciones actuales podría generar procesos de remoción masa a mayor escala y la intervención del terreno para la implantación del proyecto podría acelerar la ocurrencia de estos procesos. De acuerdo con lo anterior se considera que es posible que se vean comprometidas las condiciones de estabilidad geotécnica en la zona de influencia del proyecto.

Considerando que uno de los objetivos de la Resolución 227 de 2006 es “Prevenir la ocurrencia de daños que afecten la habitabilidad, funcionalidad y confiabilidad estructural de nuevas edificaciones o de las existentes, así como de la funcionalidad y permanencia de la infraestructura nueva y existente de servicios públicos, de vías, etc., que pueda verse afectada por el desarrollo propuesto, como resultado de la reactivación de fenómenos de remoción en masa existentes o el desencadenamiento de otros nuevos [...]”, para el desarrollo del proyecto “Vivienda Unifamiliar” ubicado en la Calle 81C Sur No 17A - 58 Sur, del barrio San Joaquín el Vaticano de la Localidad de Ciudad Bolívar **SE REQUIERE** adelantar la FASE II del estudio detallado de amenaza y riesgo por remoción en masa, de acuerdo con lo establecido en la Resolución 227 de 2006.
