**AREA DE ANALISIS DE RIESGO OPES - FOPAE
SAN CRISTOBAL
DIAGNOSTICO No.206 DE 1.997**

DERECHO DE PETICION

OFICIO: 0475
RADICACION OPES: 537
SOLICITANTE: RICARDO FELIPE HERRERA
Personero Delegado
BARRIO: San Isidro
DIRECCION: calle 31 sur # 9-26 / 36
LOCALIDAD: San Cristobal
FECHA VISITA Abril 11 de 1.997

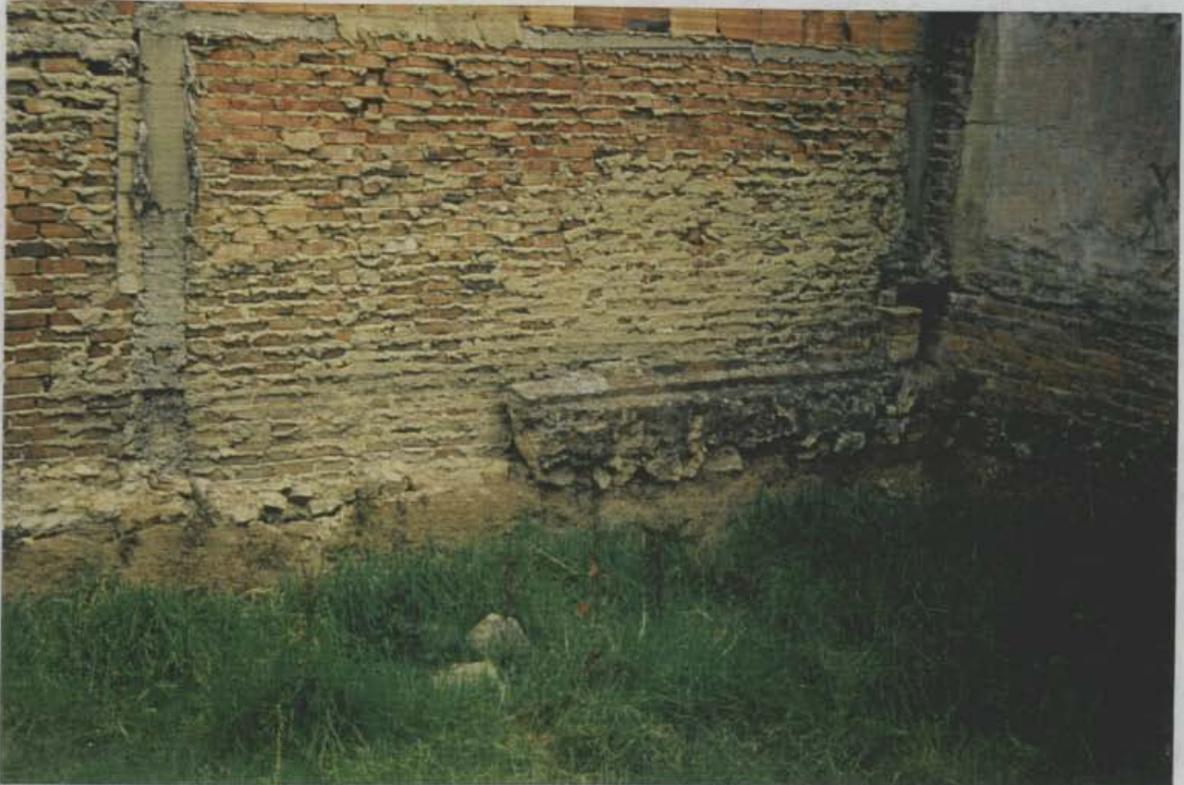
También fue observado en el segundo patio la excavación de un sector del terreno recostado hacia el muro vecino en donde el propietario se encuentra recolectado aguas lluvias. Esto sin tener en cuenta la afectación por filtración que puede ocasionarle a la vivienda vecina, también pudiendo generar vectores de contaminación.
