## DIRECCION DE PREVENCION Y ATENCION DE EMERGENCIAS

**DIAGNOSTICO TECNICO No. 991****1. LOCALIZACION**

**LOCALIDAD:** USME

**BARRIO:** La Fortaleza

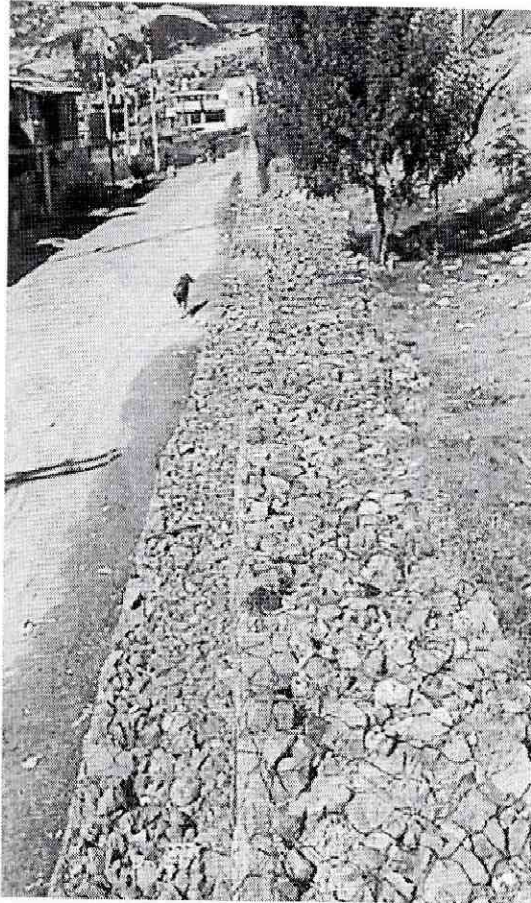
FOTOGRAFIA No. 2

- Se realizó el reconocimiento y observación directa de los muros, observándose que estos están cumpliendo con su función y no presentan pérdida de verticalidad de los mismos; pero si se presenta abombamientos y rotura del enmallado en la parte inferior del muro en gaviones producto posiblemente de la intervención antrópica (ver **Fotografía No. 2**). El muro en concreto fue construido sin los respectivos lloraderos lo cual puede conllevar a que ocurra un aumento en la presión hidrostática en la parte de atrás del mismo (ver **Fotografía No. 3**).
- Se presenta un manejo inadecuado de las aguas superficiales (lluvias) por parte de los moradores de la zona, desde la parte alta y media de la ladera, contribuyendo con los problemas de humedad que se observan hacia la parte baja de la misma.
