**DIAGNOSTICO TECNICO Y MEDIDAS CORRECTIVAS  
EN LA CALLE 133C SUR CON CARRERA 49 E  
BARRIO EL OASIS - LOCALIDAD DE URB**

1283

CONTRATO DE CONSULTORIA No. CCS-133/2001  
GEOINGENIERIA LTDA  
GI-736-1

DIRECCION: Calle 133 C Sur con Carrera 49 Este. Barrio El Oasis  
LOCALIDAD DE USME

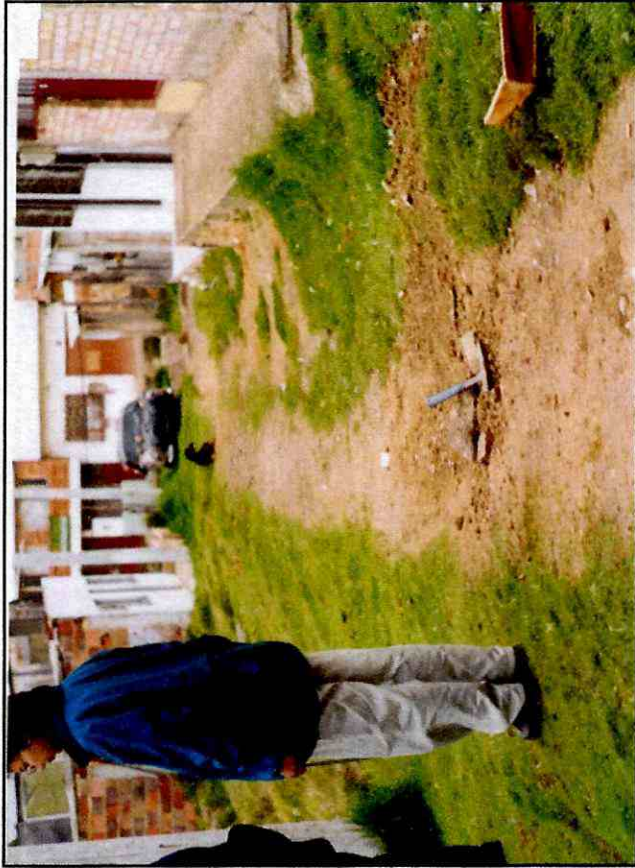
FOTOGRAFIA 7

CANCHA DE BASKETBOLL. EN LA PLATAFORMA EXISTEN GRIETAS POR ASENTAMIENTOS DEL SUELO.

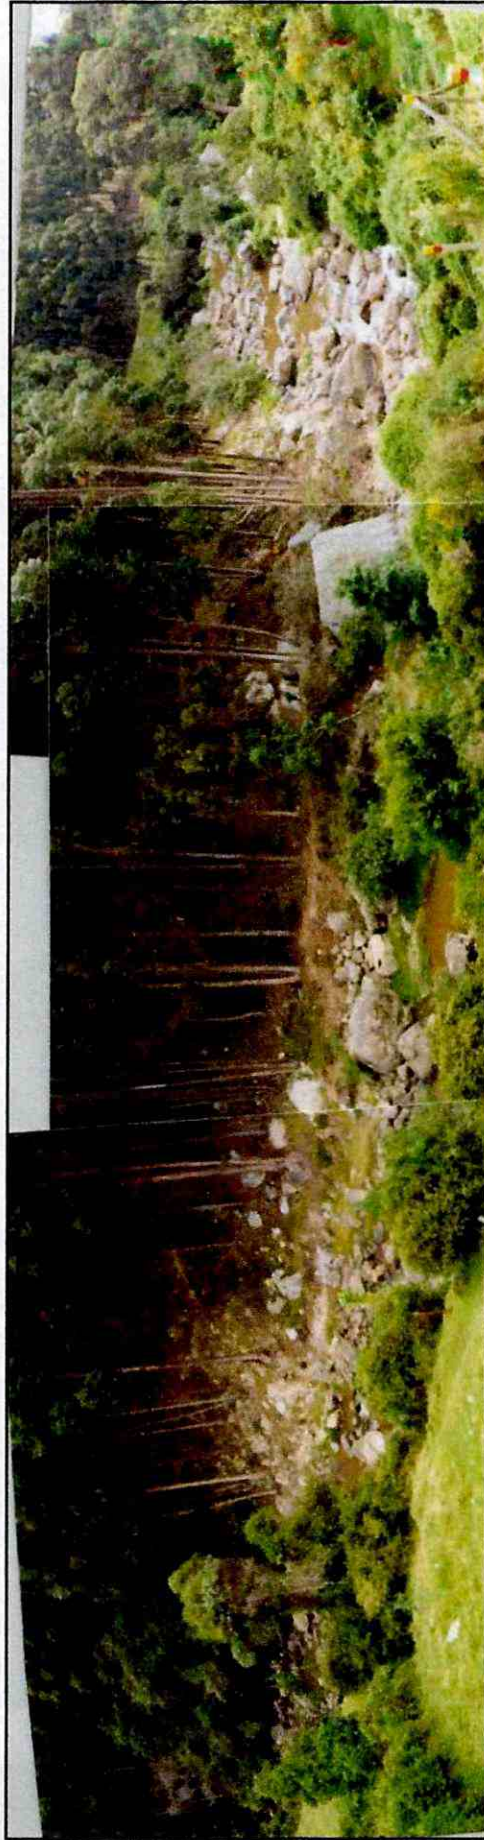
FOTOGRAFÍA 13

EN EL CAUCE DE LA QUEBRADA, AL COSTADO SUR DEL SECTOR EN ESTUDIO, SE OBSERVAN BLOQUES DE ARENISCA DE ORIGEN FLUVIOGLACIAR. EL DEPOSITO HA PERDIDO LA MATRIZ POR LA ACCION DE LAS AGUAS DE LA QUEBRADA.
