**DIAGNOSTICO TECNICO Y MEDIDAS
CORRECTIVAS EN LA TRANSVERSAL 1
CON CALLES 36 SUR Y 36 A SUR**

DIAGNOSTICO N°
L285

CONTRATO DE CONSULTORIA No. CCS-133/2001
GEOINGENIERIA LTDA
 GI-736-3

DIRECCION: Transversal 17 B entre Calles 36 y 36 A Sur. Barrio Río de Janeiro
 LOCALIDAD RAFAEL URIBE URIBE

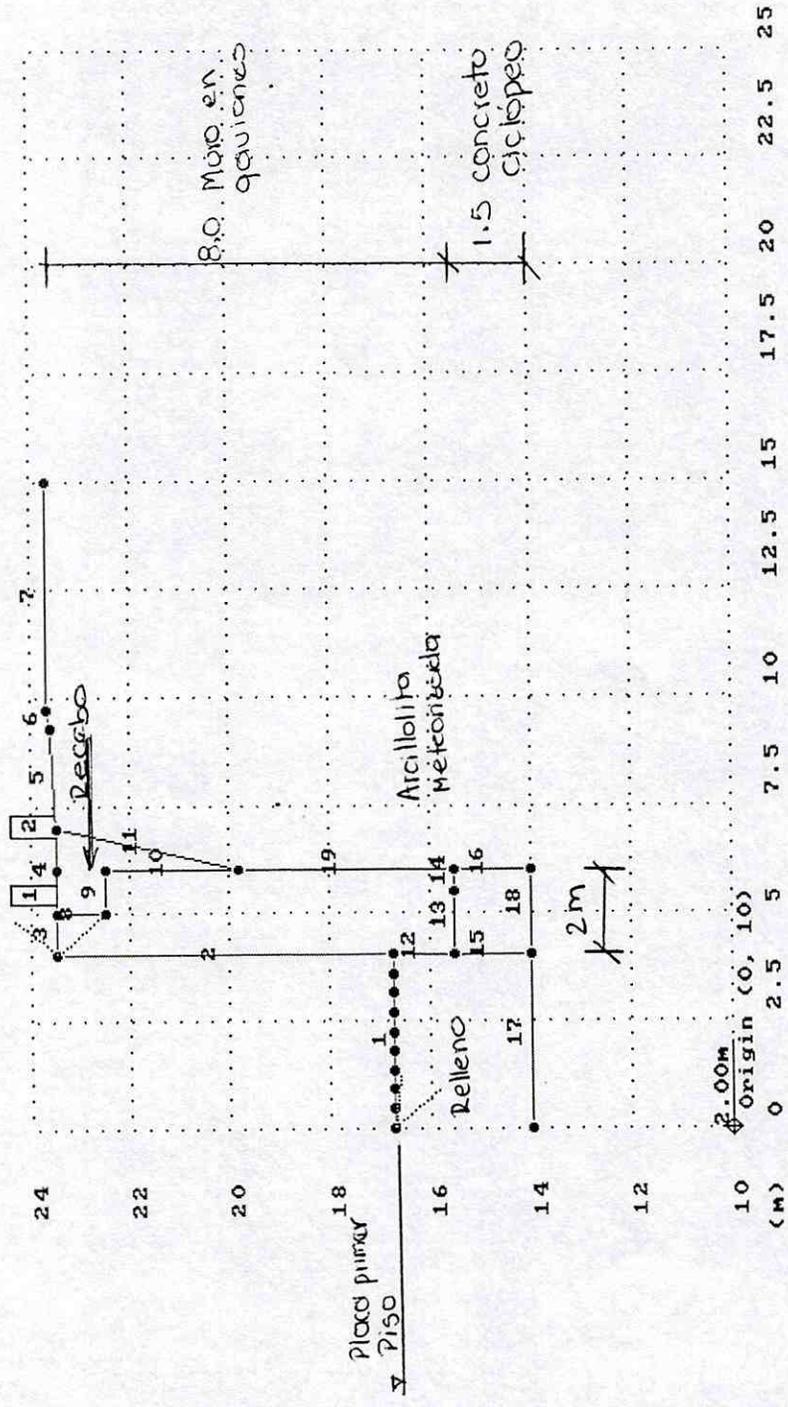
Figura 1.

En la **Figura 1**, se presenta la sección B-B (tomada del Diagnóstico Técnico 736-3); en la que se observan los ajustes para el muro en gaviones, para la condición más crítica (mayor espesor del relleno)

Para los análisis de estabilidad se tomó la sección presentada en la Figura 1 y se consideró que la vivienda involucrada queda cimentada sobre el relleno.

El análisis de estabilidad global se realizó con el programa STABLE en condición de sismo, con dos cargas que representan las llantas de una volqueta cargada y con una baja humedad de los materiales; del cual se obtuvo un factor de seguridad mínimo de 1.82 para un mecanismo de falla del tipo rotacional.

Para el análisis de estabilidad por volcamiento y deslizamiento se utilizó el programa GAWAC y se empleó la sección de la Figura 1, aunque no se involucró el concreto ya que el software no lo permite; por lo que se trabajó hasta el nivel de cimentación (roca meteorizada) con el muro en gaviones, considerando está la condición la más desfavorable. También se tuvo en cuenta las dos cargas que representan la volqueta cargada.

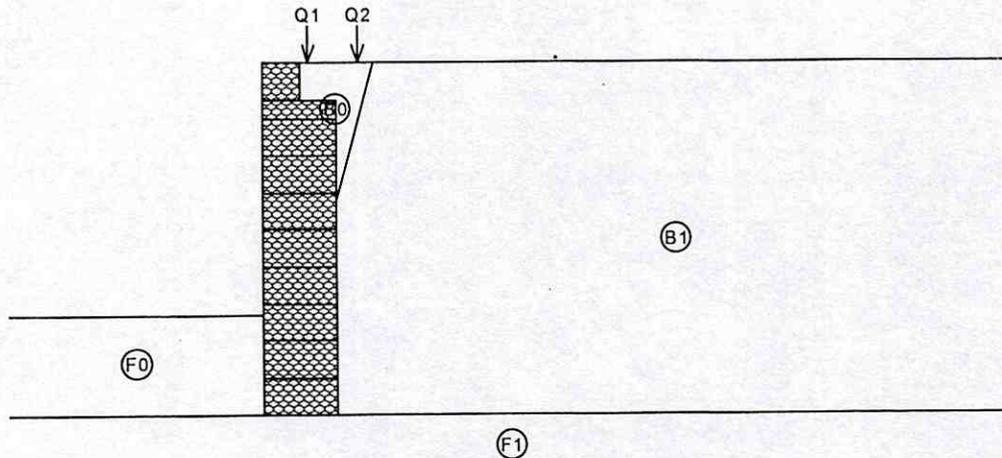
Coef. de seg. contra el Desliz.	2.78	Tensión en la base (izq.)	tf/m ²
Coef. de seg. contra el Vuelco	1.73	Tensión en la base (der.)	tf/m ²
Coef. de seg. contra la Rot. Global		Máx. tensión aceptable	tf/m ²

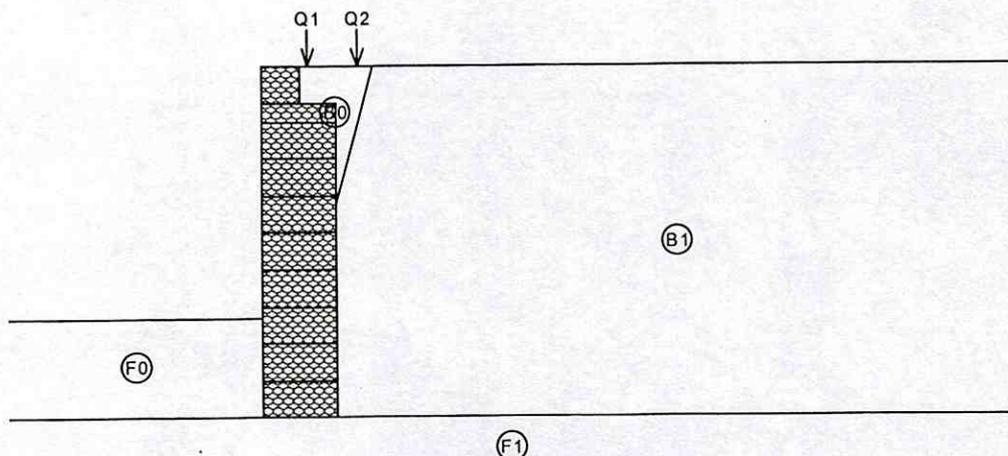
Coef. de seg. contra el Desliz.	1.66	Tensión en la base (izq.)	tf/m ²
Coef. de seg. contra el Vuelco	0.64	Tensión en la base (der.)	tf/m ²
Coef. de seg. contra la Rot. Global		Máx. tensión aceptable	tf/m ²
