**DIAGNOSTICO TECNICO Y MEDIDAS CORRECTIVAS
EN EL BARRIO SAN AGUSTIN - CALLE 54 SUR CON CARRERA 5C b
LOCALIDAD RAFAEL URIBE UR**

CONTRATO DE CONSULTORIA No. CCS-133/2001

GEOINGENIERIA LTDA

DIRECCION: Calle 54 Sur con Carrera 5 C Bis A. Barrio San Agustín
LOCALIDAD RAFAEL URIBE URIBE

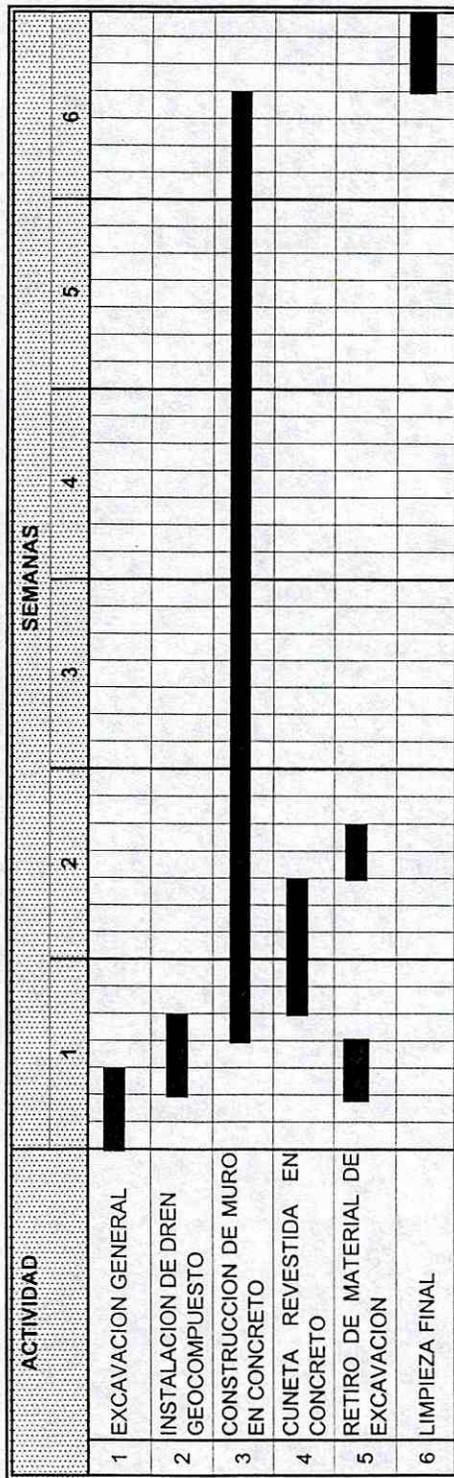
DIAGNOSTICO GEOTECNICO Y
 MEDIDAS CORRECTIVAS A REALIZAR EN LA CALLE 54 Sur con CARRERA 5 C Bis A

BARRIO SAN AGUSTIN, LOCALIDAD RAFAEL URIBE URIBE

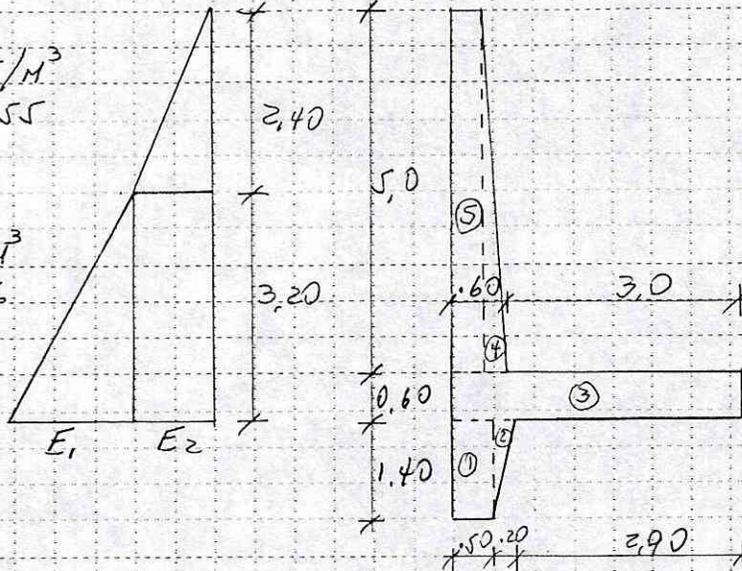
MURO DE CONTENCIÓN $H=5,00\text{ m}$

$$\gamma = 1,8 \text{ T/M}^3$$

$$K_a = 0,455$$

$$\gamma = 2,0 \text{ T/M}^3$$

$$K_a = 0,36$$

$$E_1 = \frac{1}{2} \gamma K_a h^2 = \frac{1}{2} \cdot 2,0 \cdot 0,36 \cdot 3,20^2 = 3,69 \text{ T/M}$$

$$E_2 = \frac{1}{2} \cdot 1,8 \cdot 0,455 \cdot 2,4^2 = 2,36 \text{ T/M}$$
