DIRECCIÓN DE PREVENCIÓN Y ATENCIÓN DE  
EMERGENCIAS

DIAGNOSTICO TÉCNICO

BARRIO JUAN JOSÉ RONDÓN. SECTOR LA CASONA  
LOCALIDAD DE CIUDAD BOLIVAR  
CONTRATO CONSULTORIA No. CCS-328/01

Informe No. 030-8 – Bogotá D.C., enero de 2002.

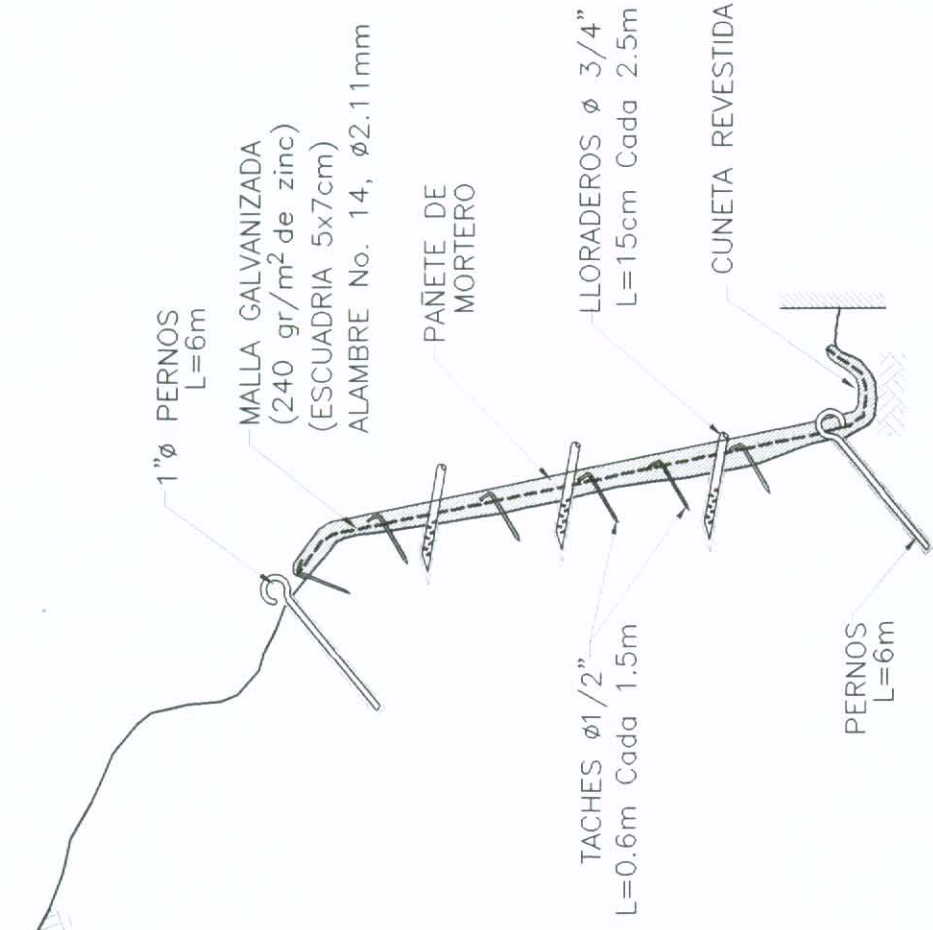
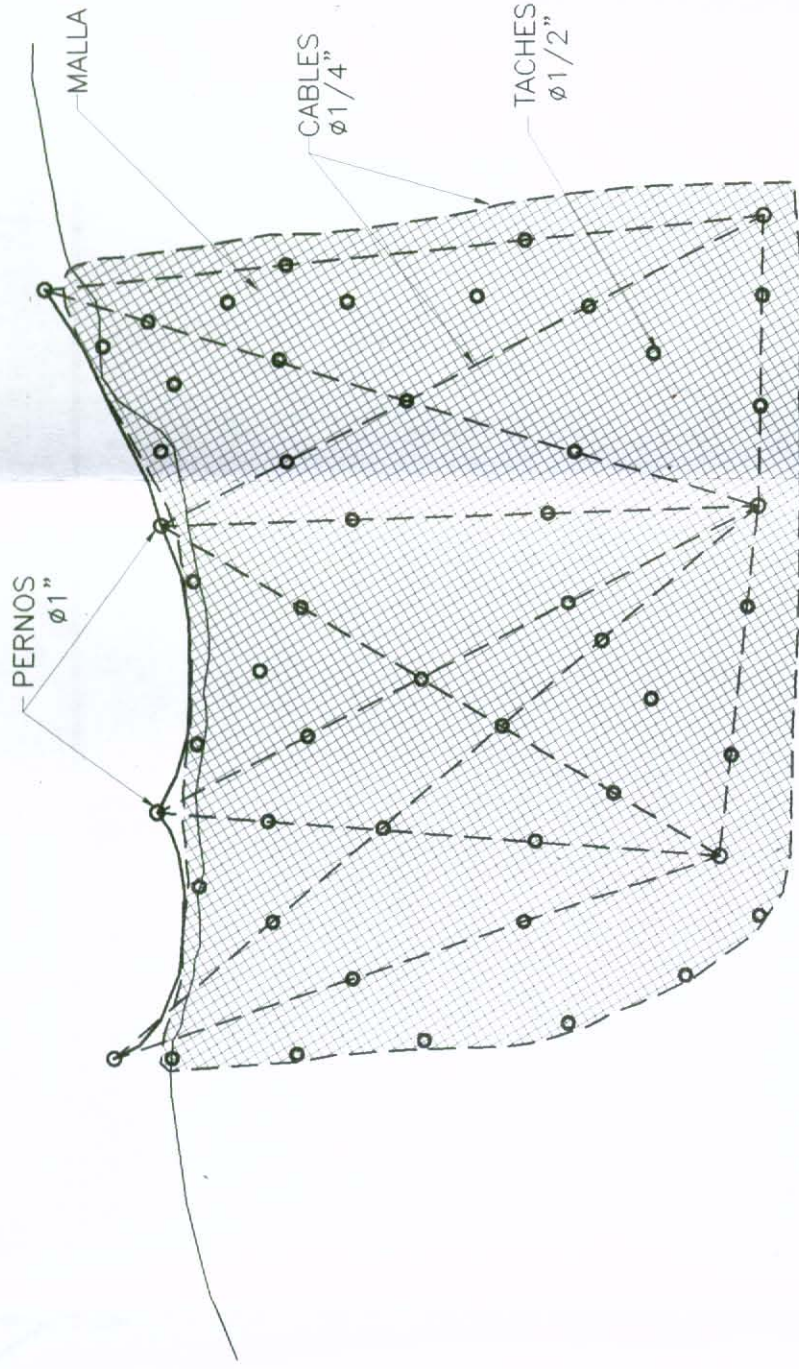
PROTECCION CON MALLA SECCION

Mientras se define el uso y el manejo que se le vaya a dar al terreno se deben controlar los procesos de erosión.
