**DIRECCIÓN DE PREVENCIÓN Y ATENCIÓN
DE EMERGENCIAS**

DIAGNÓSTICO TÉCNICO

**BARRIO VILLAS DEL PROGRESO
LOCALIDAD DE CIUDAD BOLÍVAR
CONTRATO DE CONSULTORÍA No. CCS-328/01**

Informe No. 030-15 - Bogotá, D.C., Abril de 2002

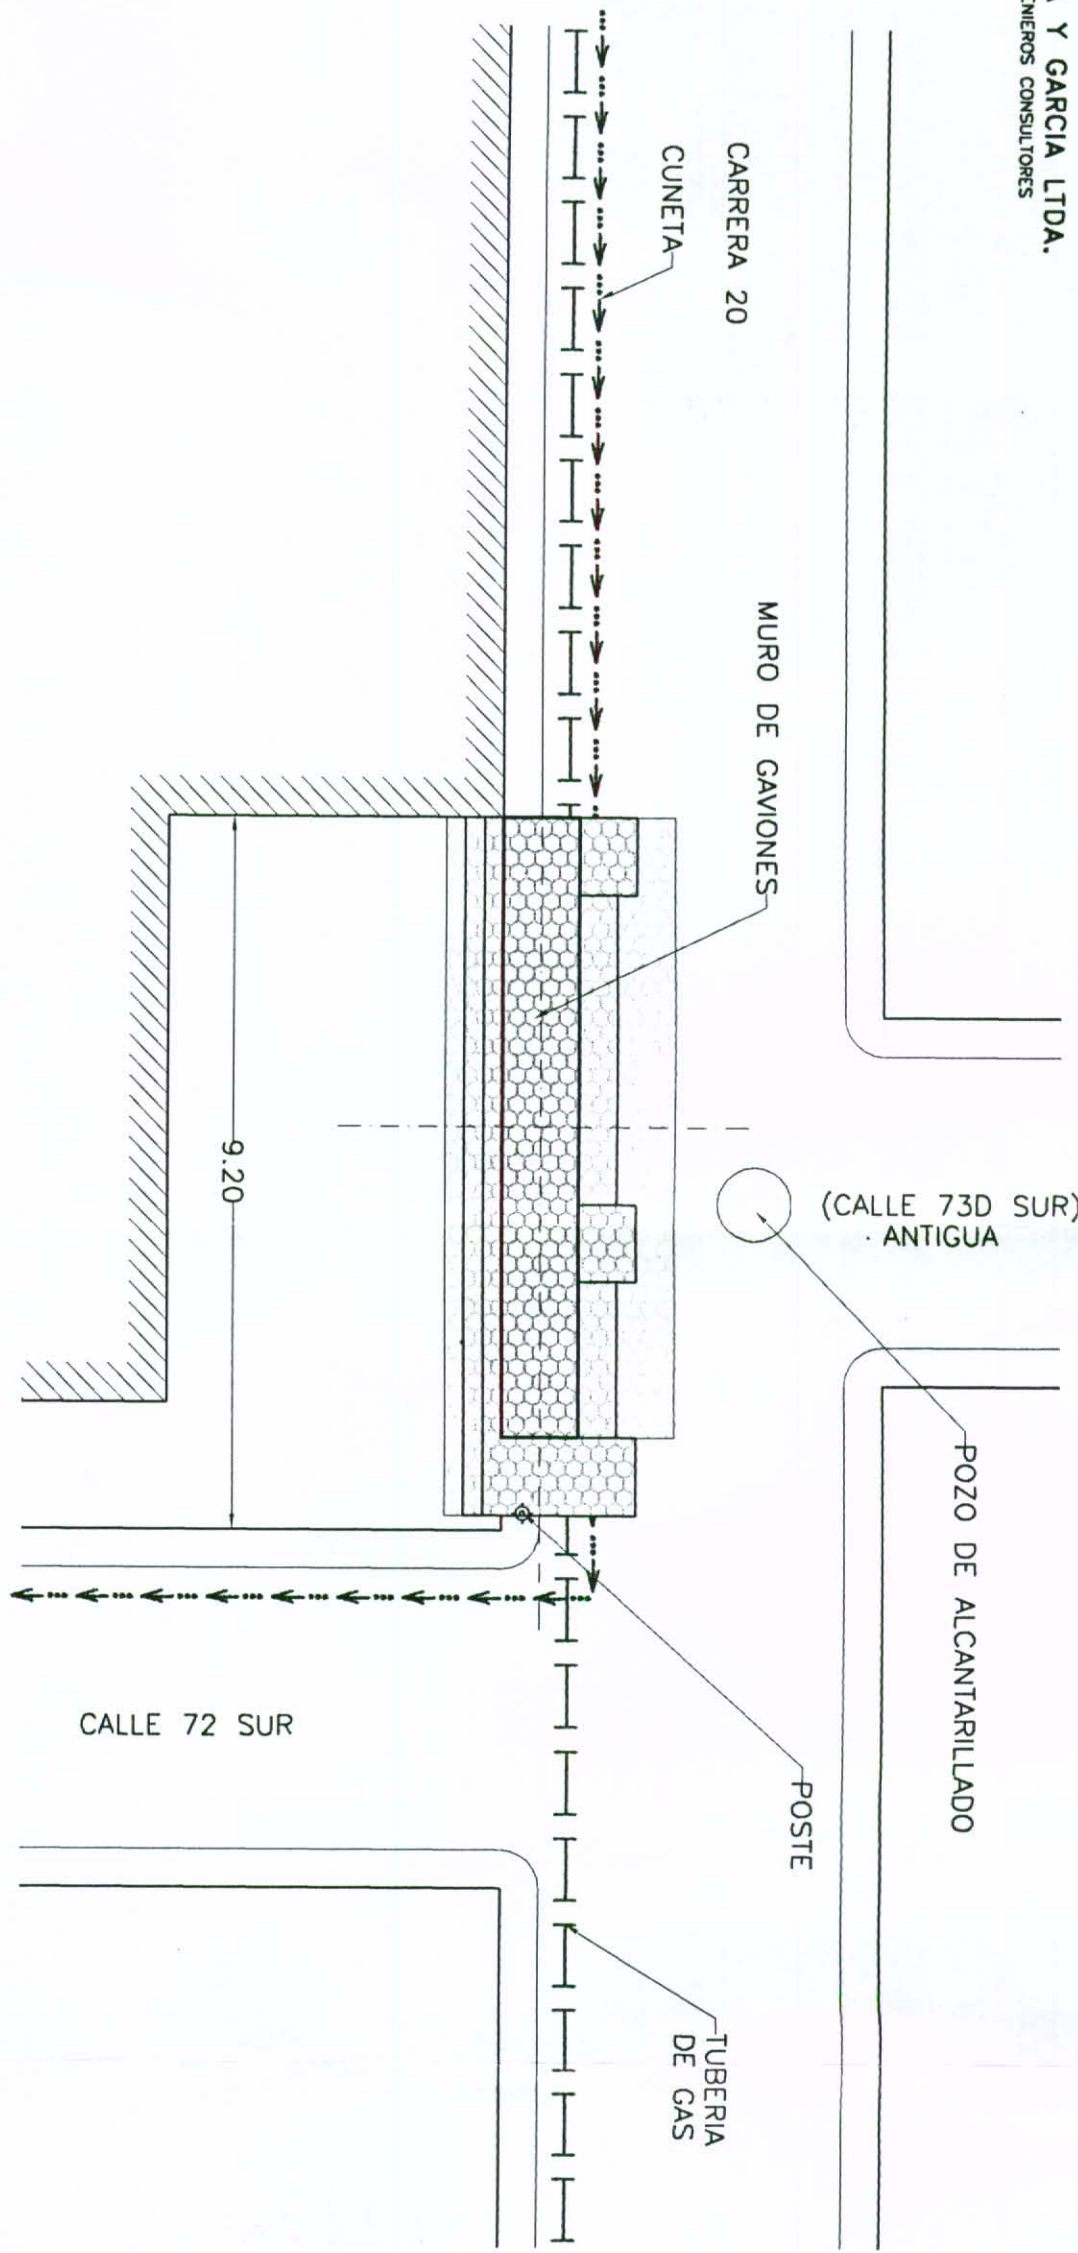
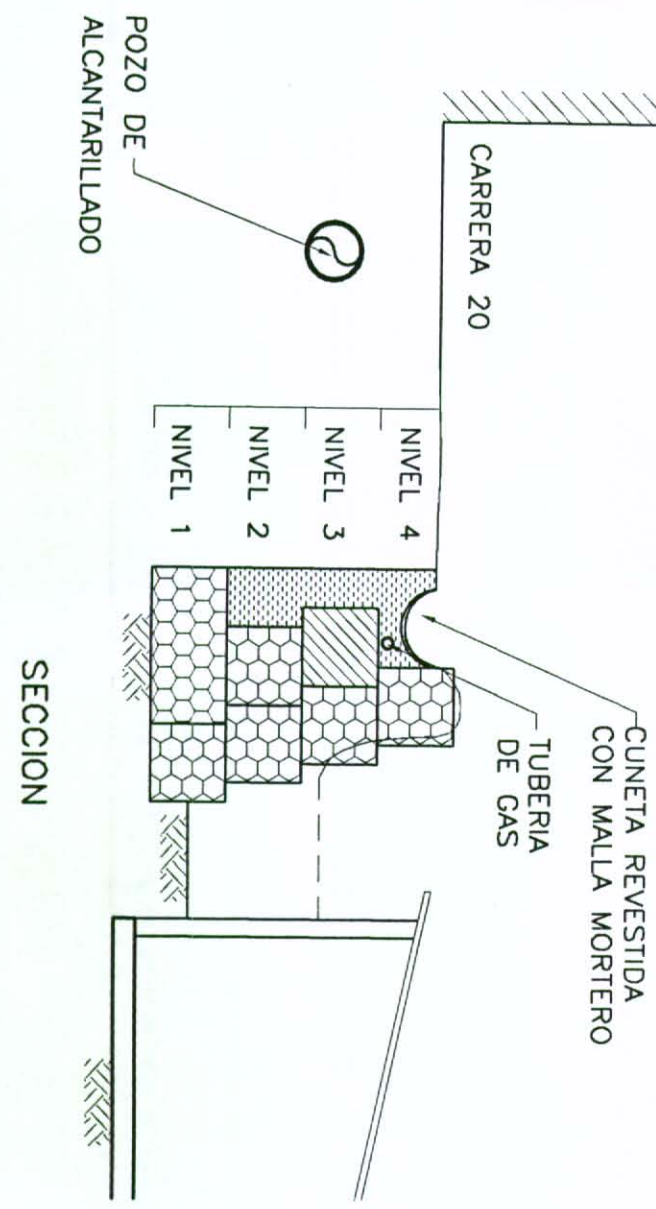
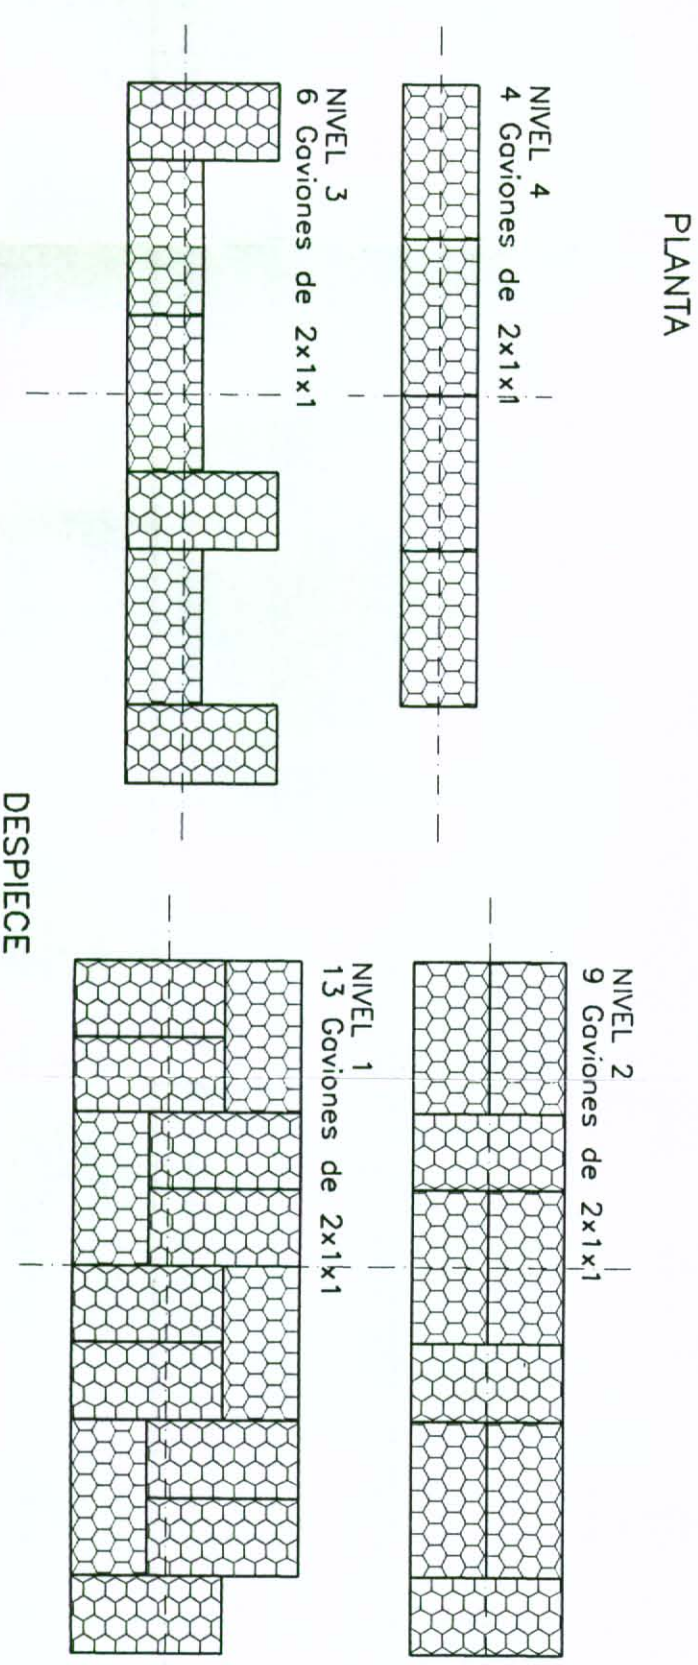
CUNETETA

El deslizamiento ocurrió sobre el talud inferior de la carrera 20 contra el solar del predio identificado con el número 19F-31 de la Calle 72 sur y abarcó un ancho de 7 m y una altura de 1.5 m depositándose contra la vivienda.

El deslizamiento ocurrió por saturación del terreno ocasionada por la lluvia, ayudado por el arrastre del agua de escorrentía durante el aguacero. Para controlar provisionalmente la situación, la comunidad restituyó parte del terreno con sacos rellenos de suelo y se construyó una cuneta revestida.
