**DIRECCIÓN DE PREVENCIÓN Y ATENCIÓN
DE EMERGENCIAS**

DIAGNÓSTICO TÉCNICO

**BARRIO EL DIAMANTE
LOCALIDAD DE CIUDAD BOLÍVAR
CONTRATO DE CONSULTORÍA No. CCS-328/01**

Informe No. 030-18 - Bogotá, D.C., Abril de 2002

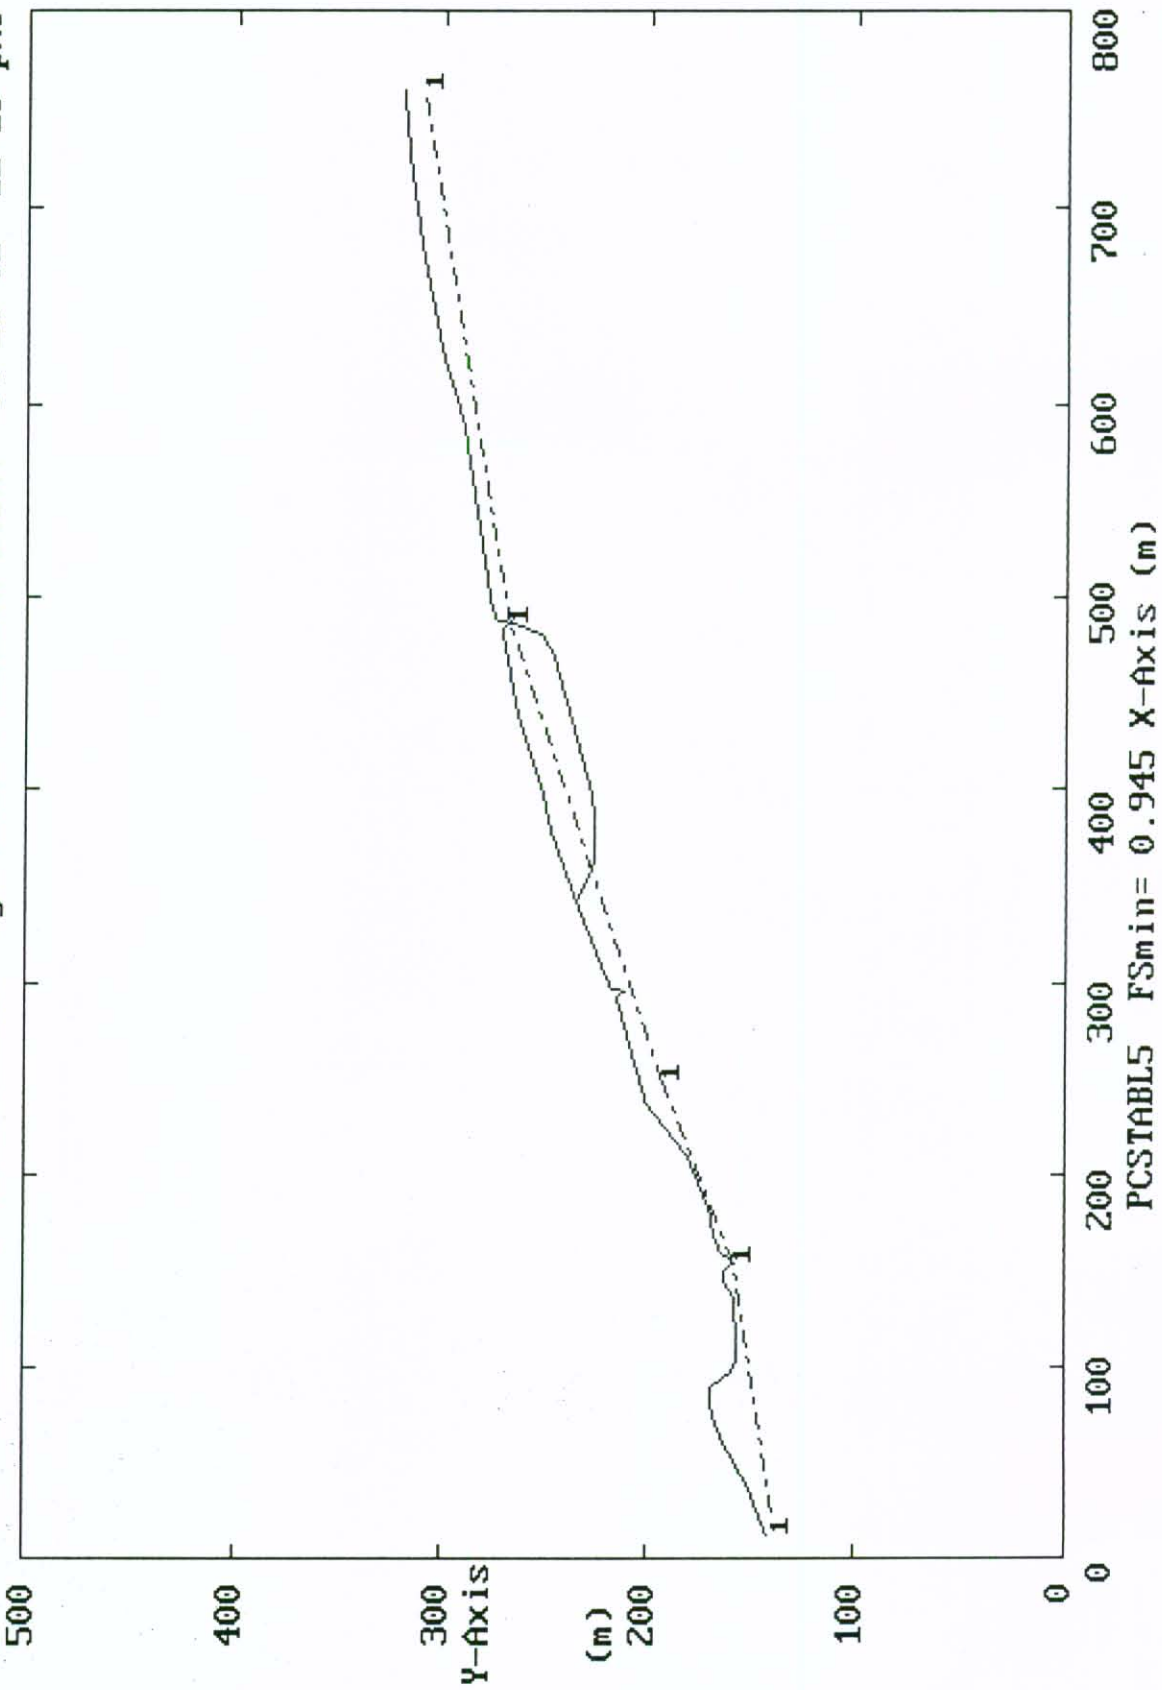
CERROS DEL DIAMANTE- EVOLUCION A SUP. DE FALLA LOCAL - AGUAS MAXIMAS (ESTATICO)
Specified Surface. C:030LOWE.PLT By: MOYA Y GARCIA LTDA. 04-26-02 12:19 pm9
