DIRECCIÓN DE PREVENCIÓN Y ATENCIÓN DE EMERGENCIAS

DIAGNÓSTICO DE EMERGENCIA No. DI-1807 COORDINACIÓN TÉCNICA

LOCALIDAD	Usme (5)
BARRIO	Nueva Esperanza (Parte Baja)
DIRECCIÓN	Carrera 6D este No. 48Q – 13 sur
FECHA	Octubre 1 de 2003
HORA	5:00 am
ÁREA DIRECTA	0.1 Ha aproximadamente.

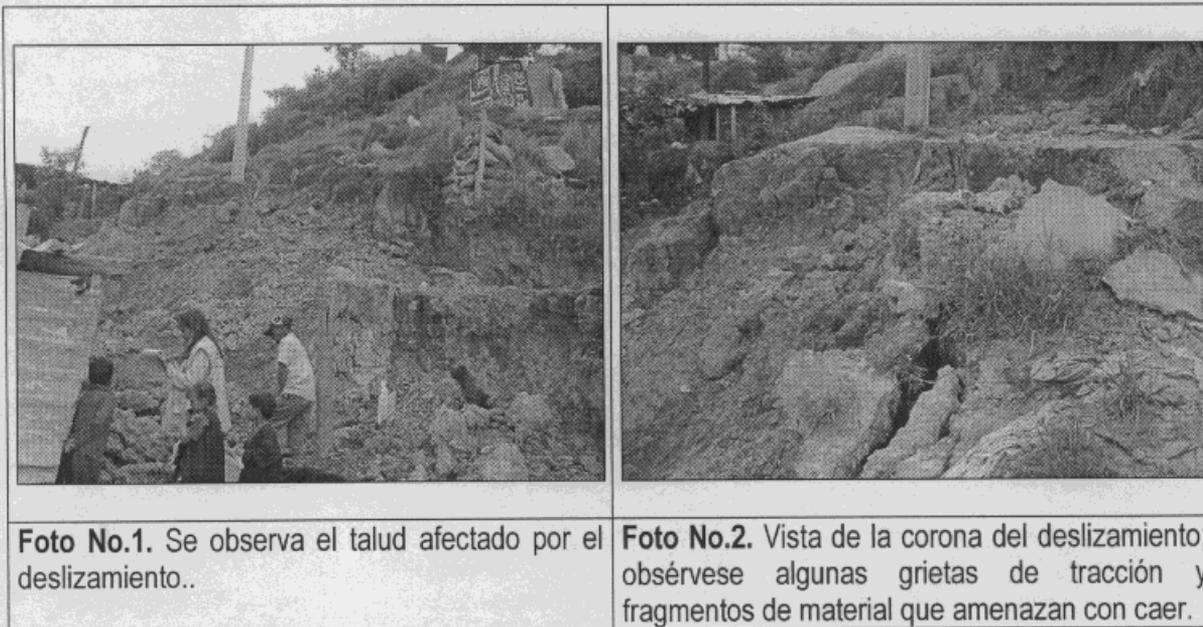
Figura No. 1. Esquema general del sitio de la emergencia.

Flujo superficial de tierras de carácter retrogresivo producto de los cortes realizados en la ladera y de la pérdida de resistencia del suelo a raíz del intemperismo a que está expuesto por la ausencia de cobertura vegetal (ver fotos No. 1 a 3 y 7).

En la parte superior de la corona, en las dos explanaciones realizadas probablemente para implantar viviendas, se observan grietas de tracción que manifiestan el carácter retrogresivo del fenómeno de remoción en masa (ver fotos No. 3, 5 y 6).

El material deslizado se depositó sobre el costado sur de la vivienda de un piso en material de recuperación (latas y tejas de zinc) con cubierta en tejas de zinc y algunas plásticas sobre durmientes en madera y piso en tierra (ver fotos No. 1, 4 y 7).

En el extremo oriental de la corona del deslizamiento, aproximadamente a 1.5 m de ésta, se encuentra un poste de luz que ha ido perdiendo el suelo de fundación a raíz del flujo.
