DIRECCIÓN DE PREVENCIÓN Y ATENCIÓN DE EMERGENCIAS

**DIAGNOSTICO DE EMERGENCIA No. DI-1853
COORDINACIÓN TÉCNICA**

Fecha : Diciembre 3 de 2003
 Hora : 4: 15 p. m.
 Dirección : Calle 39D Sur # 8 - 08
 Barrio : Madrid
 Localidad : Rafael Uribe (18)
 Área directa : 0.05 ha

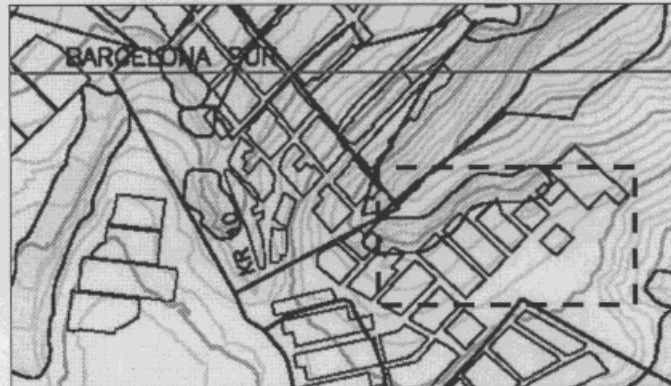
El estudio de "Zonificación por inestabilidad del terreno en diferentes localidades de Santa Fe de Bogotá" elaborado por INGEOCIM LTDA en 1998 para el FOPAE, definió para el sector donde se encuentra el barrio Madrid, una categoría de amenaza media por fenómenos de remoción en masa, excepto el escarpe del costado nor - oriental del barrio para el cual la categoría de amenaza es alta.
