DIRECCIÓN DE PREVENCIÓN Y ATENCIÓN DE EMERGENCIAS

EMERGENCIA No. 104
DIAGNÓSTICO TÉCNICO DE EMERGENCIA No. DI-2054
COORDINACIÓN TÉCNICA

DIRECCIÓN: Trv. 8 Este No. 4A-43 Sur. ÁREA DIRECTA: 0.03 ha.
BARRIO: Dorado Sur Oriental POBLACIÓN ATENDIDA:
UPZ: Lourdes (96) FAMILIAS 1 ADULTOS 2 NIÑOS 3
LOCALIDAD: Santa Fe

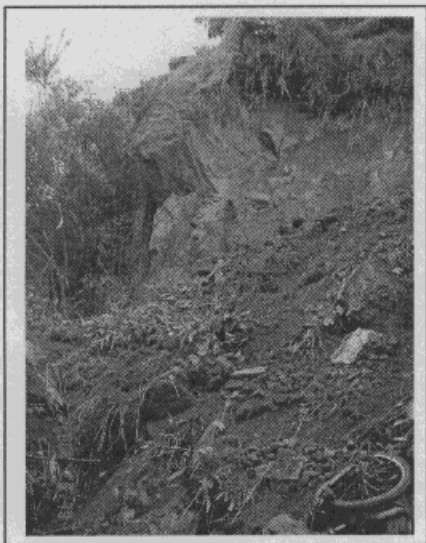
Foto 3. Vista del material deslizado sobre la edificación afectando el patio y la habitación de entrada. Obsérvese el tipo de material de composición orgánico con algunos bloques de roca.
