DIRECCIÓN DE PREVENCIÓN Y ATENCIÓN DE EMERGENCIAS

EMERGENCIA No. 106
DIAGNÓSTICO TÉCNICO No. DI- 2060
COORDINACIÓN TÉCNICA

ATENDIÓ		REPORTÓ	
EQT:	<u>7</u>	MOVIL:	<u>5</u>
FECHA:	<u>Junio 23 de 2004</u>	HORA:	<u>9:30 AM</u>
DIRECCIÓN: <u>Cra 4 Este No. 49C - 74 Sur</u>		ÁREA DIRECTA:	<u>550 m²</u>
BARRIO: <u>San Ignacio</u>		POBLACIÓN ATENDIDA:	
UPZ:	<u>55 - Diana Turbay</u>	FAMILIAS	<u>5</u> ADULTOS <u>15</u> NIÑOS <u>12</u>
LOCALIDAD:	<u>18 - Rafael Uribe Uribe</u>

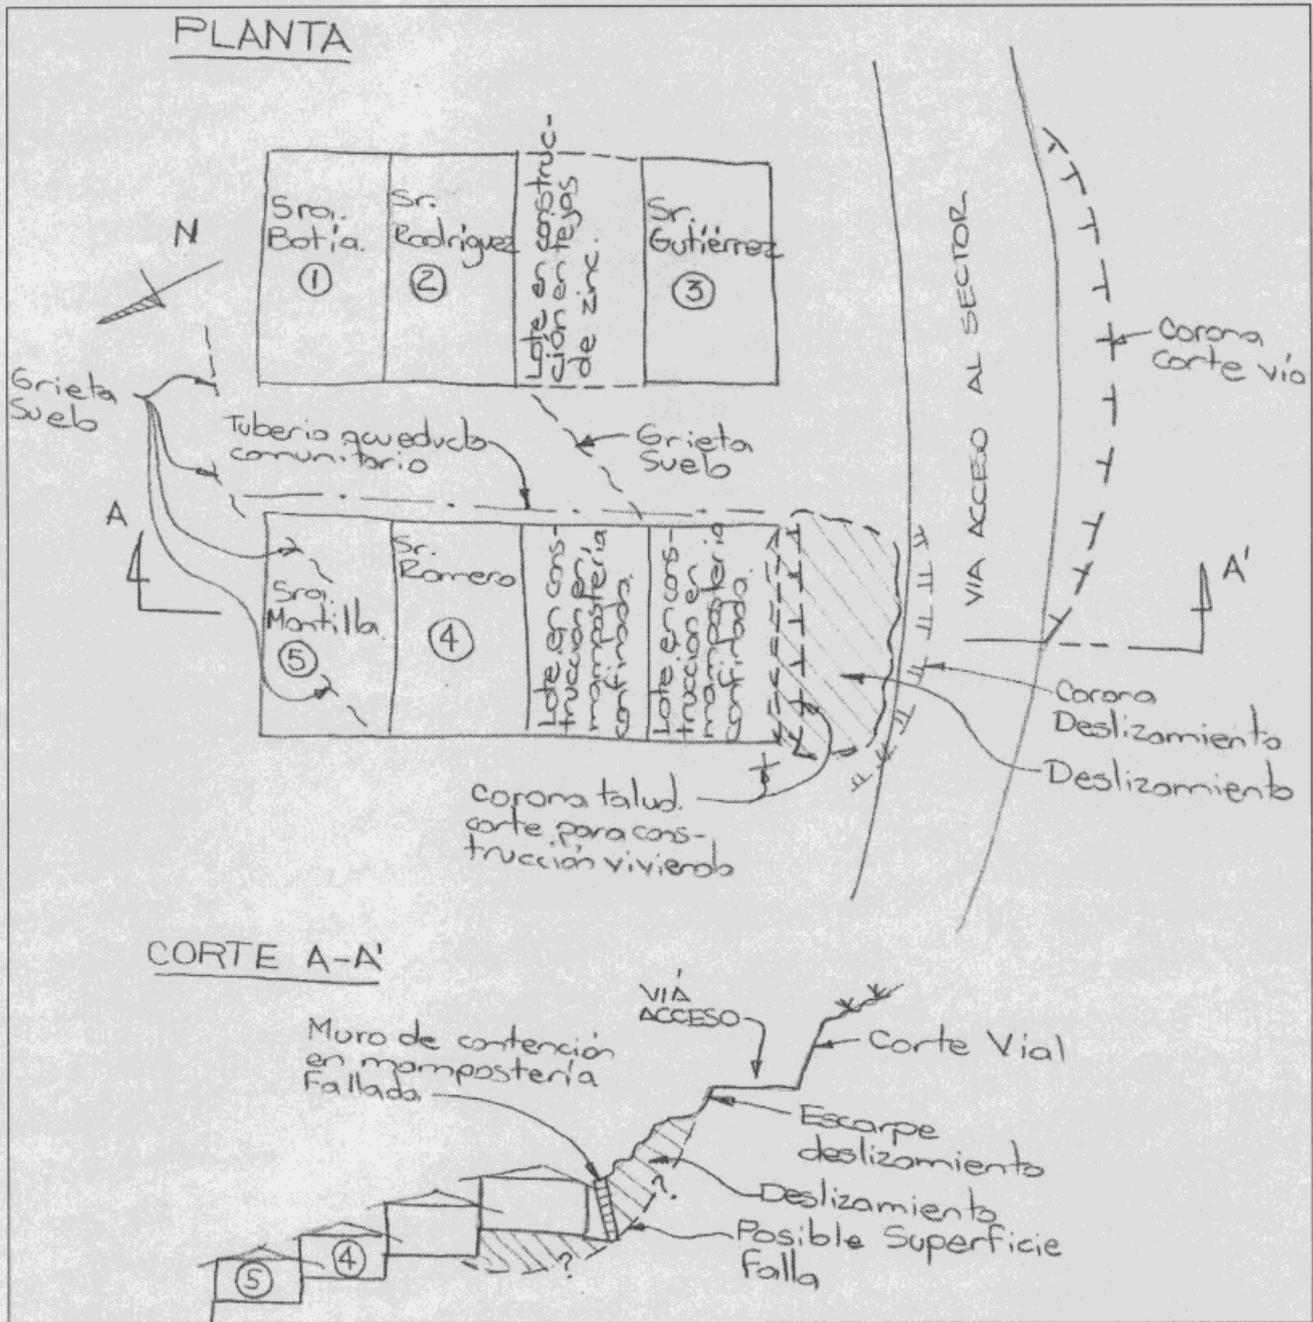
3 ESQUEMA

- Deslizamiento traslacional en el borde sur de la vía a causa de la excavación adelantada para la conformación de la explanación para la construcción de la vivienda de la parte inferior del talud y de la saturación del suelo por la escorrentía y los flujos subsuperficiales del sector.

- Agrietamiento y deformación de las viviendas de la Carrera 4 Este No. 49C - 74 Sur (antigua carrera 2H Bis Este No. 49B - 54 Sur) y Carrera 2H Bis Este No. 49B - 60 Sur de los señores Claudia Cecilia Botía y Santos José Rodríguez. Se considera que los daños en la vivienda del señor Rodríguez se produjeron a raíz de la intervención realizada en el suelo para la construcción de la vivienda vecina (Sra. Botía); puesto que por lo observado, la excavación realizada para la cimentación de la vivienda de la señora Botía desconfinó la pata del muro de contención de la vivienda del señor Rodríguez. Así mismo, se considera que los daños en la vivienda de la señora Botía se deben a las deficiencias en la cimentación de la vivienda. Es de destacar que las causas de daño en las viviendas mencionadas fueron aceleradas por la saturación del suelo de fundación a raíz del agua infiltrada en el suelo por ausencia de obras de drenaje en el sector.

- Agrietamientos en los muros de la vivienda del señor Miguel Antonio Romero Romero (Carrera 2H Bis Este No. 49B - 67 Sur, dirección antigua) por asentamientos de la construcción, probablemente debidos a deficiencias en la cimentación y a la presencia de flujos subsuperficiales en el suelo por ausencia de obras de drenaje en el sector.
