DIRECCIÓN DE PREVENCIÓN Y ATENCIÓN DE EMERGENCIAS

DIAGNÓSTICO TECNICO No. DI-1937

- LOCALIDAD : San Cristóbal (04)
- BARRIO : Urbanización Bosque de Los Alpes I Etapa
- DIRECCION : Carrera 12G Este # 33A - 17 Sur
- FECHA DE VISITA : Febrero 20 de 2004
- SOLICITANTE : Secretaria General de Inspecciones de Policía – Localidad San Cristóbal
- ÁREA DE INFLUENCIA : 2.5 ha
- VIGENCIA : Temporal mientras no se modifique significativamente las condiciones físicas del sector o se realicen obras de mitigación.

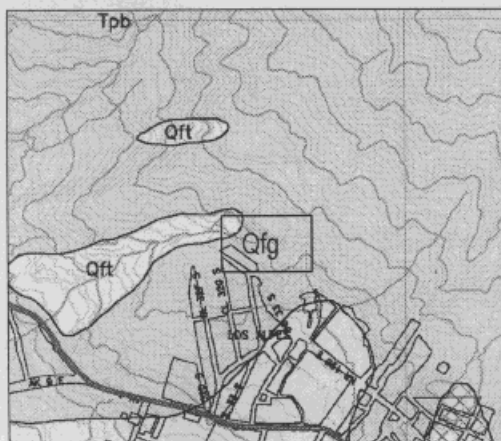
Mapa 1 Geología

Según el "Estudio de inestabilidad del terreno en diferentes localidades de Santa Fe de Bogotá" elaborado por la firma INGEOCIM LTDA en 1998 para el FOPAE, la urbanización de desarrolla sobre Arcillolitas de la Formación Bogotá (Tpb, ver Mapa 1 y la Fotografía 1), limitada al norte y sur occidente por depósitos de Flujos de Tierra (Qft, ver Mapa 1 y la Fotografía 2), asociados a los canales naturales de drenaje.

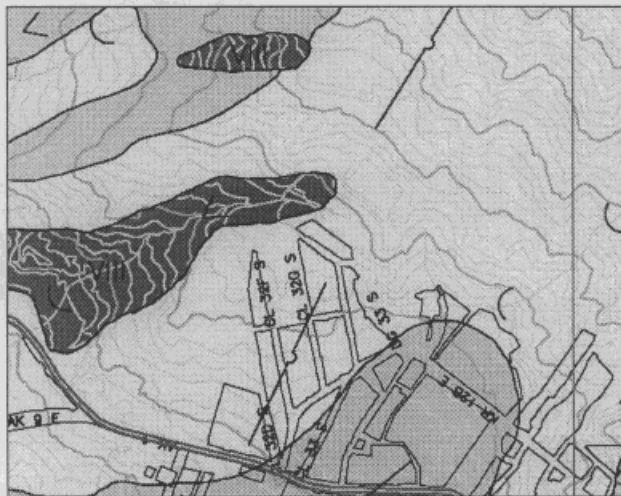
Mapa 2 Geomorfología

Desde el punto de vista geomorfológico, la ladera donde se ubica la urbanización corresponde a un relieve de colinas de control estructural plegado II B (ver Mapa 2), con geoformas redondeadas. Los canales naturales de drenaje que disectan en terreno se asocian a un relieve erosional de valles de montaña VIII (ver Mapa 2).

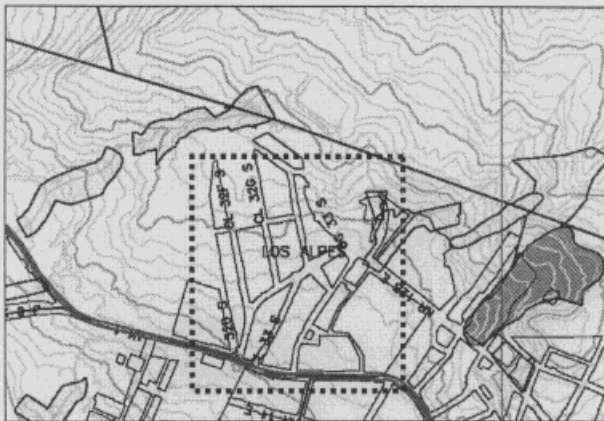
Mapa 3 Amenaza por Remoción en Masa

El entorno geotécnico es de competencia media. Los procesos geomorfológicos inventariados corresponden a explotación minera activa al norte de la urbanización. La condición de amenaza por fenómenos de remoción en masa para la urbanización es de categoría media, limitando con zonas de amenaza alta y muy alta, al norte y al sur occidente, respectivamente (ver Mapa 3).
