DIRECCIÓN DE PREVENCIÓN Y ATENCIÓN DE EMERGENCIAS

DIAGNÓSTICO DE EMERGENCIA No. DI-1946 COORDINACIÓN TÉCNICA

LOCALIDAD	Usaquén (1)
BARRIO	Santa Cecilia Alta
DIRECCIÓN	Carrera 7A No. 163-79
FECHA	Febrero 18 de 2004
HORA	8:00 PM
ÁREA DIRECTA	900 m ² aproximadamente.

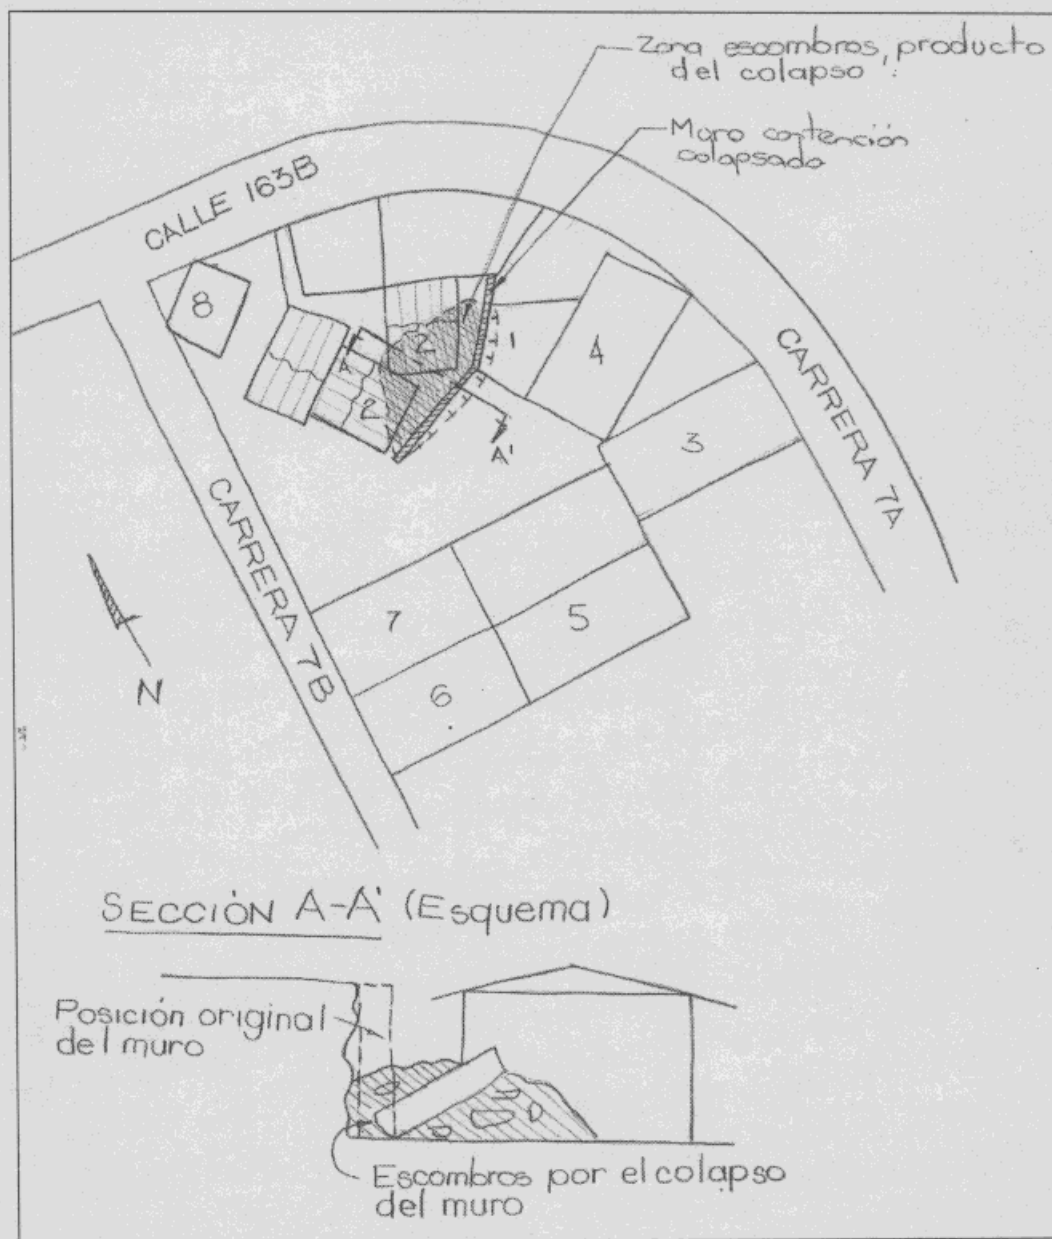
Figura 1. Esquema de ubicación de la emergencia

Colapso de un muro de contención en piedra pegada con mortero con columnas y viga cabezal en concreto reforzado. El mencionado muro servía de lindero de los predios identificados con la nomenclatura Carrera 7A No. 163 - 79 interiores 1 y 2. (ver Figura 1 y Foto 3, Foto 4, Foto 7 y Foto 8)
