ALCALDÍA MAYOR  
DE BOGOTÁ D.C.

DIRECCIÓN DE PREVENCIÓN Y ATENCIÓN DE EMERGENCIAS

EMERGENCIA No. 163  
DIAGNÓSTICO TÉCNICO No. DI - 2162  
COORDINACIÓN TÉCNICA

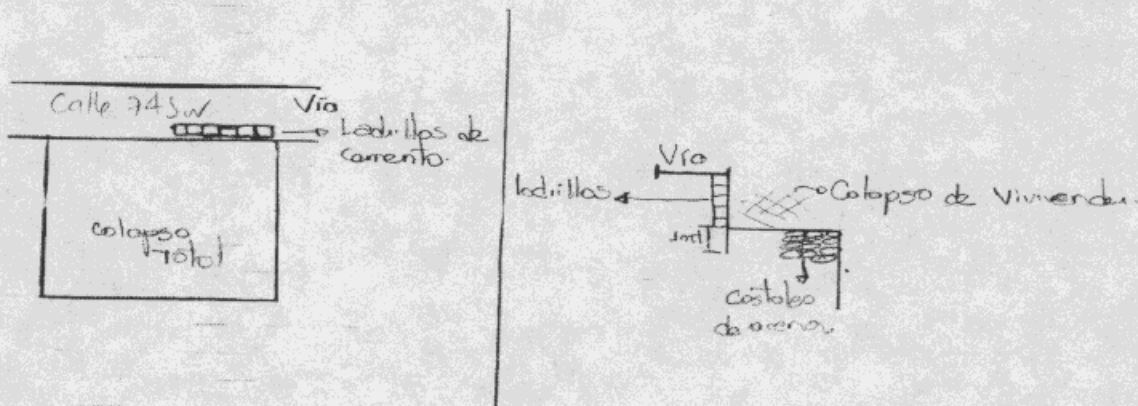
3 ESQUEMA

Colapso total de casa construida en material de recuperación, cimentada en la parte alta de la ladera sobre un corte de talud vertical de más o menos de 1m con respecto a la vía (Calle 74) y en su parte posterior sobre unos costales de arena que sirven de contención al talud. El desplome se produjo debido a la caída de bloques que se encontraban almacenados en la parte frontal del predio a nivel de la vía. (Ver foto 1).

- De no implementarse las acciones de apuntalamiento se puede presentar desprendimiento del material hacia la parte baja del talud.
- Los bloques de cemento almacenados en la parte frontal del predio constituyen una amenaza de caída sobre el predio. (Ver foto 2).

FAMILIA #	EVACUACIÓN			REUBICACIÓN		AYUDAS	
	SI	NO	DEF. TEMP.	SI	NO	HUMANITARIAS	MITIGACIÓN TEMPORAL(Enunciar)
1	X		X		X	X	4 postes de madera de 3 metros de largo, 10 tejas de cinc y un kit de herramientas.
