ALCALDÍA MAYOR  
DE BOGOTÁ D.C.

**DIRECCIÓN DE PREVENCIÓN Y ATENCIÓN DE EMERGENCIAS**

**DIAGNÓSTICO TÉCNICO No. DI- 2169  
COORDINACIÓN TÉCNICA**

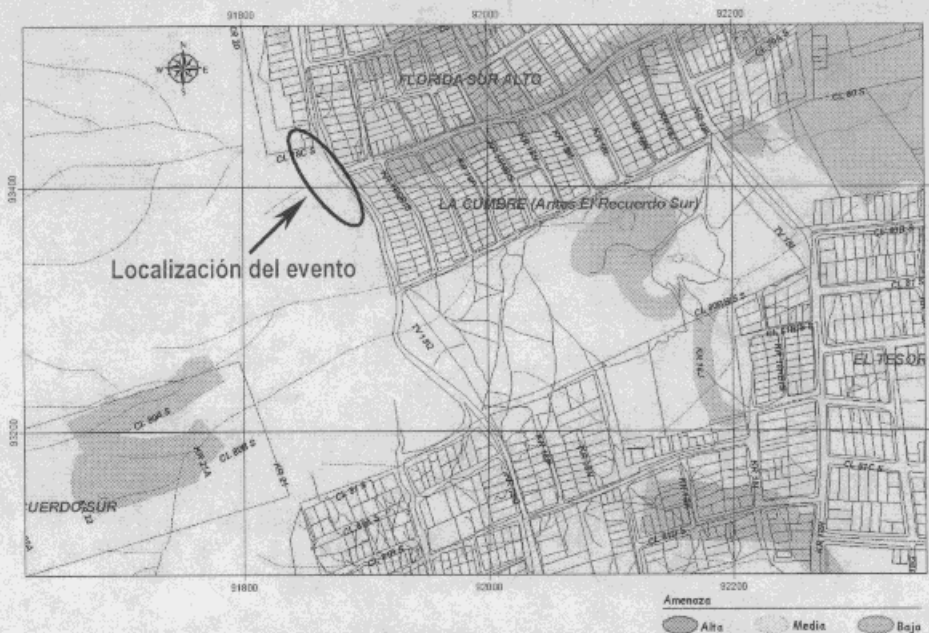
De acuerdo con el mapa de amenaza por fenómenos de remoción en masa y consignado en el Decreto 469 de 2003 (que modifica el Decreto 619 de 2000, Plan de Ordenamiento Territorial – P.O.T.), el sector donde se presentó el evento, se clasifica en Amenaza media, como se aprecia en la siguiente Figura.

**Figura 1.** Localización del sector donde se presentó el evento y zonificación de amenaza por fenómenos de remoción en masa (INGEOCIM LTDA – FOPAE, 1998).
