DIRECCIÓN DE PREVENCIÓN Y ATENCIÓN DE EMERGENCIAS

DIAGNÓSTICO TÉCNICO No. DI-2094

TIPO: REMOCIÓN EN MASA INUNDACIÓN ESTRUCTURAL

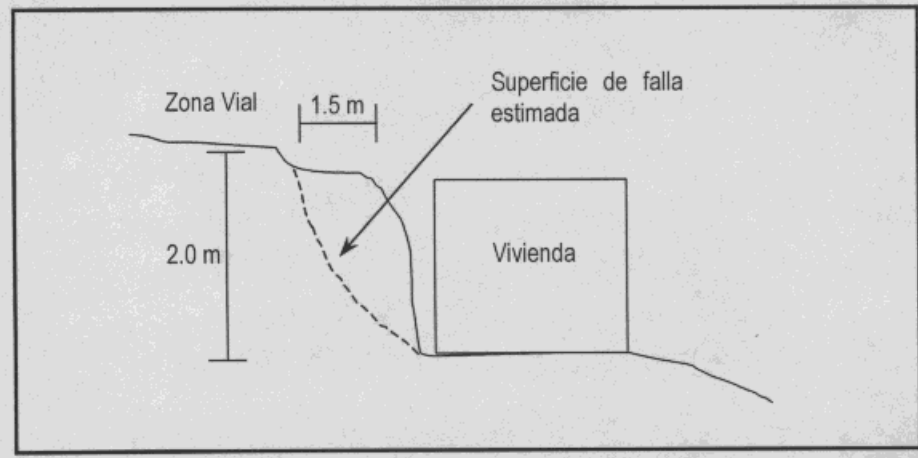
3 ESQUEMA

En el corte vertical ocurrió la falla del talud, evidenciada en un desplazamiento lateral de suelo y el afloramiento de una superficie de falla ó hundimiento del terreno, ubicada a 1.5 metros de la corona del talud (Fotografía 3). Acorde con la información entregada por el propietario, el deslizamiento fue detonado por el paso de un vehículo cargado con materiales de construcción. Adicionalmente la comunidad informó que la grieta de tracción observada coincide con el alineamiento por donde la Empresa de Acueducto y Alcantarillado realizó la instalación de una tubería de agua potable.

Debido a que el proceso de inestabilidad correspondió al hundimiento y desplazamiento frontal de la masa de suelo en aproximadamente 0.1 metros, la vivienda no sufrió ninguna afectación estructural. No obstante, dadas las condiciones del material fallado, se advierte una condición de alto riesgo para la vivienda si no se adelantan medidas correctivas.
