**DIAGNOSTICO DI-2153
COORDINACIÓN TÉCNICA**

LOCALIDAD : SUBA
UPZ : 27 - Suba
BARRIO : Tuna Alta
DIRECCIÓN : Carrera 90 No. 153 - 33
SOLICITANTE : Secretaria de Educación Distrital – S.E.D.
FECHA : Octubre 28 de 2004
AREA : 1.74 Ha.

El presente diagnóstico corresponde a la visita técnica realizada por personal de la Coordinación Técnica de la Dirección de Prevención y Atención de Emergencias – DPAAE, al predio Tuna Alta, localizado en la Carrera 90 No. 153 - 33, de la localidad de Suba, donde la Secretaria de Educación Distrital abrirá el proceso licitatorio, para la construcción del proyecto TUNA ALTA, del programa de Construcción Nuevas Instituciones Educativas Distritales en Zonas Marginales.

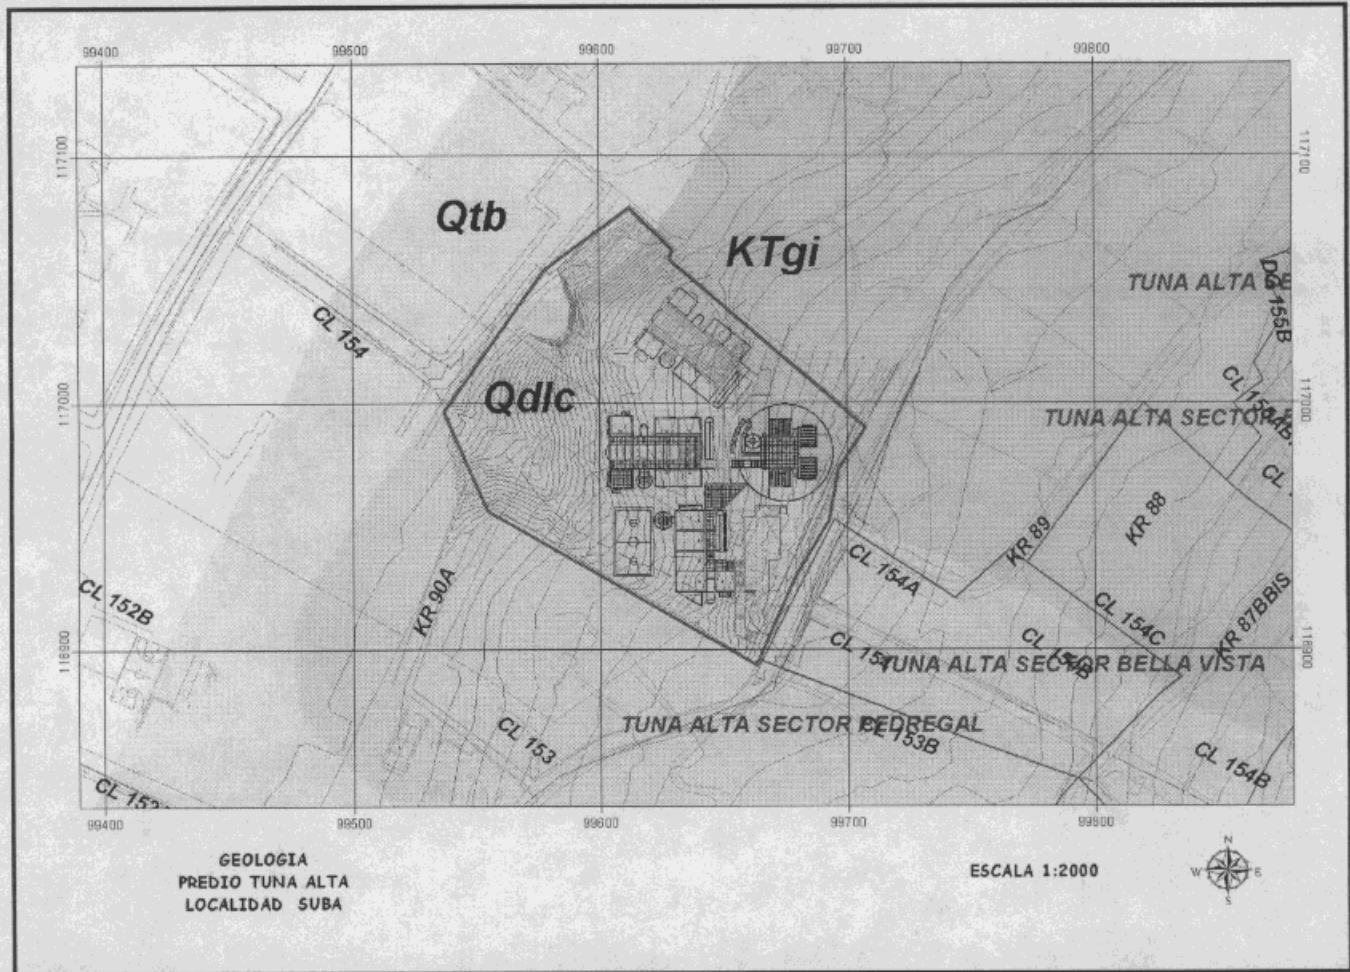
Figura 1. Localización general, Geología del sector y Proyecto Urbanístico del Predio Tuna Alta S.E.D.

Acorde con el estudio de "Zonificación por Inestabilidad del Terreno para Diferentes Localidades en la Ciudad de Santafé de Bogotá" de la firma INGEOCIM, sobre el sector donde se ubica el predio Tuna Alta, y de manera regional, se encuentra la Formación Guaduas Conjunto Inferior (Ktgi), conformada por arcillolitas de color gris oscuro (Véase Figura 1), con una capa delgada de carbón en el tope. El

espesor del Conjunto alcanza los 65 metros. A su vez en el sector de interés, el Conjunto Inferior de la Formación Guaduas (Ktgi), está cubierto por un depósito coluvial (Qdlc) (Véase Figura 1).
