**DIRECCIÓN DE PREVENCIÓN Y ATENCIÓN DE EMERGENCIAS**

**EMERGENCIA No.  
DIAGNÓSTICO TÉCNICO No. DI - 2182  
COORDINACIÓN TÉCNICA**

DIRECCIÓN:	Calle 180C N° 23A-58	ÁREA DIRECTA:	200 m <sup>2</sup>	
BARRIO:	El Codito	POBLACIÓN ATENDIDA:		
UPZ:	Verbenal	FAMILIAS	1	ADULTOS 6
LOCALIDAD:	Usaquen	PREDIOS EVALUADOS	1	NIÑOS 2

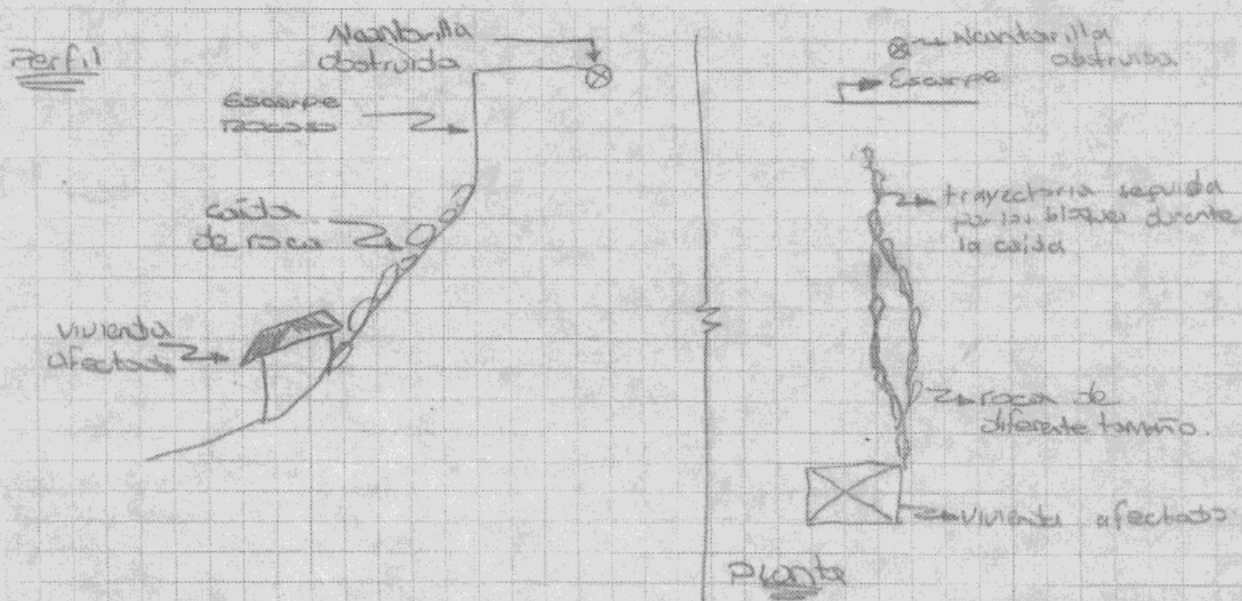
**3 ESQUEMA**

Flujo de detritos y caídas de rocas provenientes de un afloramiento de arenisca subvertical de aproximadamente 5.0 m de altura (Foto 1). El material se acumuló sobre una ladera de menor pendiente, ocasionando el colapso parcial del cerramiento en láminas de zinc de la vivienda del señor José Vicente Medina (Foto 2) y la acumulación de los bloques en el patio (Foto 3). En general, los bloques siguieron la misma trayectoria durante la caída, generando un cauce de rocas de diferente tamaño (Foto 4).

El evento se asocia con filtraciones de agua lluvias y aguas servidas en el macizo debido a la ausencia de alcantarillado de aguas lluvias y al taponamiento de una alcantarilla ubicada en carrera 23 # 174-48.
