ALCALDÍA MAYOR DE BOGOTÁ D.C.

DIRECCIÓN DE PREVENCIÓN Y ATENCIÓN DE EMERGENCIAS

DIAGNÓSTICO TÉCNICO No. DI-2390 COORDINACIÓN TÉCNICA

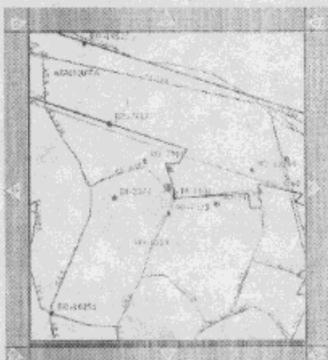
3 ESQUEMA

DESCRIPCIÓN Y CAUSAS: Deslizamiento de suelo en talud de corte en límite de dos predios privados, con un volumen de 2.0 m³. El corte no tiene obras de confinamiento ó contención, así como tampoco existen obras para el manejo de las aguas de escorrentía.

Viviendas en material de recuperación, habitadas desde hace más de 5 años
