DIRECCIÓN DE PREVENCIÓN Y ATENCIÓN DE EMERGENCIAS

EMERGENCIA No. _____
DIAGNÓSTICO TÉCNICO No. DI- 2401
COORDINACIÓN TÉCNICA

ATENDIÓ		REPORTÓ	
EQT:	20	MOVIL:	7
FECHA:	May 23 - 2004	HORA:	10:30 a.m.
DIRECCIÓN:	Calle 181 a Calle 181B con carreras 25 a 25A	ÁREA DIRECTA:	1.0 Ha
BARRIO:	El Codito	POBLACIÓN ATENDIDA:	
UPZ:	9 Verbenal	FAMILIAS	3
LOCALIDAD:	Usaquén	ADULTOS	16
		NIÑOS	6
		PREDIOS EVALUADOS	3

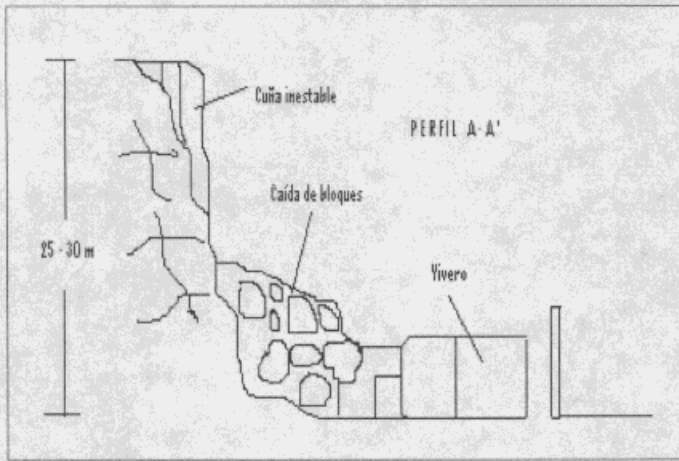
DESCRIPCIÓN Y CAUSAS: El evento se divide en dos sectores. En el sector 1 (Ver esquema) se presentó la caída de aproximadamente 50 m³ de bloques de arenisca de tamaños entre 0.3 y 2.0 m, causado por la infiltración de aguas sobre el macizo rocoso, destruyendo parcialmente una construcción ubicada dentro del vivero con nomenclatura (Calle 181 # 25-06) de propiedad del señor Fernando Gil (Ver Fotografías 1 y 2), La cual era usada como sitio de trabajo.

Fotografía 1 Caída de bloques (Obsérvese el vivero y la vivienda)
