DIRECCIÓN DE PREVENCIÓN Y ATENCIÓN DE EMERGENCIAS

DIAGNÓSTICO TÉCNICO No. DI-2434 COORDINACIÓN TÉCNICA

ATENDIÓ:		REPORTÓ:	
EQT: 18	MOVIL: 8	Comunidad	
FECHA: Mayo 24 de 2005	HORA: 16:15		
DIRECCIÓN: Calle 163 A # 4 A-17	ÁREA DIRECTA: 200 m ²		
BARRIOS: Arauquita II sector	POBLACIÓN ATENDIDA:		
UPZ: 11 - San Cristóbal Norte	FAMILIAS 1	ADULTOS 1	NIÑOS 1
LOCALIDAD: Ciudad Bolívar	PREDIOS EVALUADOS 1

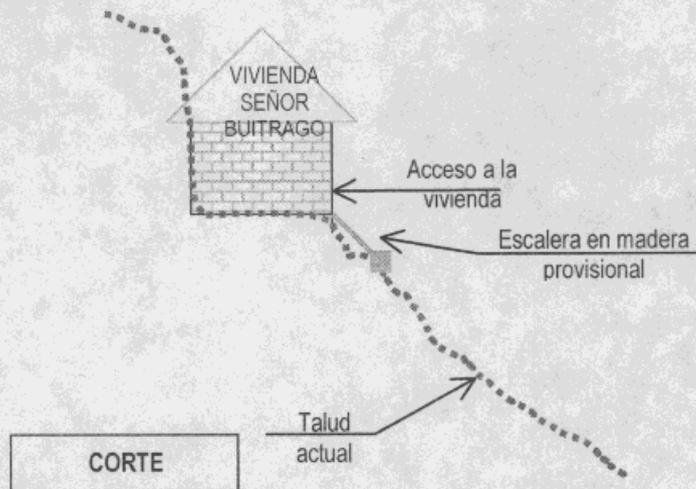
3. ESQUEMA

El día 23 de mayo de 2005 se presentaron lluvias intensas en el sector; lluvias que generaron desprendimientos de material en zonas de cortes, ocasionando flujo de lodos, los cuales afectaron la estabilidad de la vivienda del señor Diomen Buitrago, vivienda que se encontraba en prioridad 1 según Diagnostico DI1727 del 2003, por lo cual se realizó evacuación de la familia. La afectación principal corresponde a la pérdida progresiva del material de apoyo del soporte frontal de la vivienda del señor Buitrago (ver esquema); situación que incrementa el nivel de riesgo de la misma, igualmente se presentó la disminución de la zona de transitividad de los habitantes del sector en un tramo de aproximadamente 500 m.
