#### DIAGNÓSTICO TECNICO No. DI-2443

LOCALIDAD Ciudad Bolívar (19)

BARRIO Compartir III Etapa

DIRECCIÓN Carrera 18N entre calles 65C Sur y 65D Bis Sur

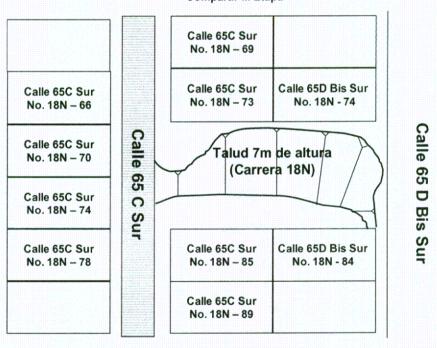
Figura 2 Esquema del sector visitado, ubicado en la carrera 18N entre calles 65C y 65D Bis Sur del Barrio Compartir III Etapa
