DIRECCIÓN DE PREVENCIÓN Y ATENCIÓN DE EMERGENCIAS

DIAGNÓSTICO TÉCNICO No. DI - 2476
COORDINACIÓN TÉCNICA

TIPO: REMOCIÓN EN MASA INUNDACIÓN ESTRUCTURAL

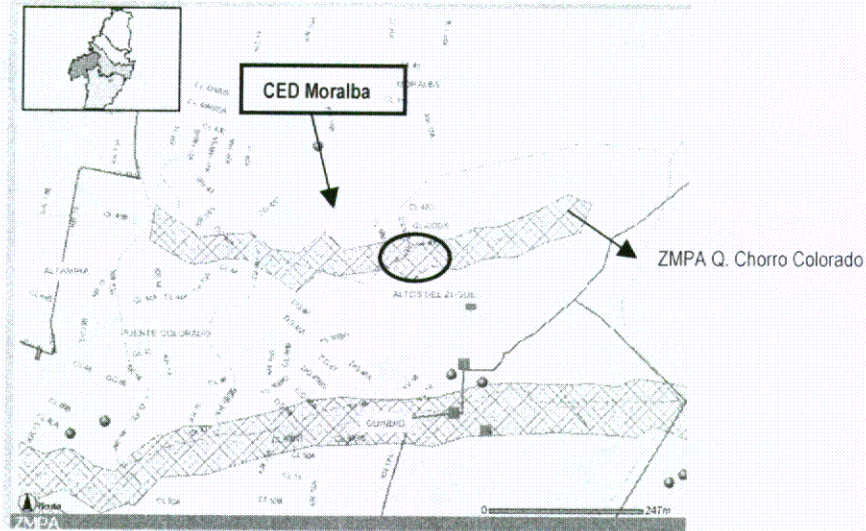
El evento consistió en el desbordamiento de la Quebrada Chorro Colorado en el sector ubicado entre la Transversal 17 y 17A Este (Figura 1 y Foto 1), asociado a las fuertes lluvias presentadas en el sector el día 25 de septiembre de 2005 y a la baja capacidad del cauce debido a la abundante vegetación. Como consecuencia del evento se presentó la saturación de los materiales que conforman el talud del costado oriental de la vía que conduce hacia el Cerro El Zuque (el cual se encuentra dentro de la Zona de Preservación y Manejo Ambiental (ZMPA) de la quebrada en mención), lo que generó el flujo de material en la base del mismo en una longitud aproximada de 8 m, obstruyendo la zona del andén, así como humedad considerable en la vía (Foto 1).

Figura 1. Localización del sector del Barrio Moralba donde se presentó la situación de emergencia, el óvalo señala la zona de la Quebrada Chorro Colorado donde se presentó el desbordamiento y la afectación en el talud del costado oriental de la vía.
