DIRECCION DE PREVENCION Y ATENCION DE EMERGENCIAS

DIAGNÓSTICO TECNICO No. DI-2491

1. LOCALIZACION

LOCALIDAD	3 - Santa Fe
UPZ	96 Lourdes
BARRIO	El Dorado Centro Oriental
DIRECCIÓN	Transversal 7 No. 4 A - 32
POBLACIÓN BENEFICIADA	30 predios, 30 familias, 200 personas aproximadamente
AREA	5.0 Ha
FECHA VISITA	Julio y Agosto de 22 de 2005

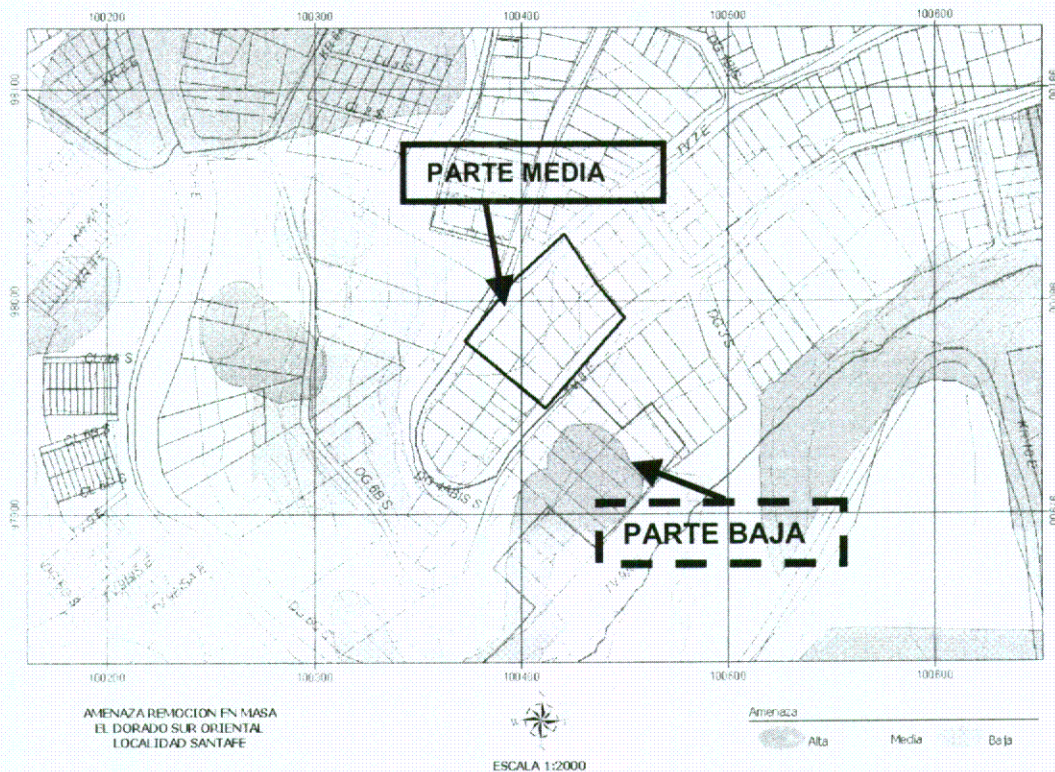
Figura 1 Localización del área de estudio parte alta y baja – Barrio Dorado Centro Oriental

Las viviendas con nomenclatura Transversal 9 A Este con Carrera 3 Sur (nomenclatura nueva) o 6 Sur (nomenclatura antigua), están localizadas en la parte baja de una ladera de pendiente vertical a casi vertical, de aproximadamente 8.0 metros de altura y de 100 metros de longitud (ver **Figura 1**), constituido superficialmente por un suelo residual areno arcilloso cubierto por pastos y material rocoso (areniscas y arcillolitas), fracturado, pero en aceptables condiciones de estabilidad. En la parte alta del escarpe en mención, se presenta un inadecuado manejo de aguas lluvias y servidas, con evidencia de caída de bloques de carácter local y de baja magnitud (ver **Fotografía 1**), fenómeno de inestabilidad que no compromete la habitabilidad y estabilidad de las viviendas localizadas en este sector.
