DIRECCIÓN DE PREVENCIÓN Y ATENCIÓN DE EMERGENCIAS

DIAGNÓSTICO TÉCNICO No. DI - 2902
COORDINACION DE EMERGENCIAS
(Radicado FOPAE No. 1-04034)

DIRECCIÓN:	Calle 166 No. 2-16 Int. 5	ÁREA DIRECTA:	50 m ²				
BARRIO:	Soratama	POBLACIÓN ATENDIDA:	5				
UPZ:	11 - San Cristóbal Norte	FAMILIAS	1	ADULTOS	2	NIÑOS	3
LOCALIDAD:	1 - Usaquén	PREDIOS EVALUADOS	1

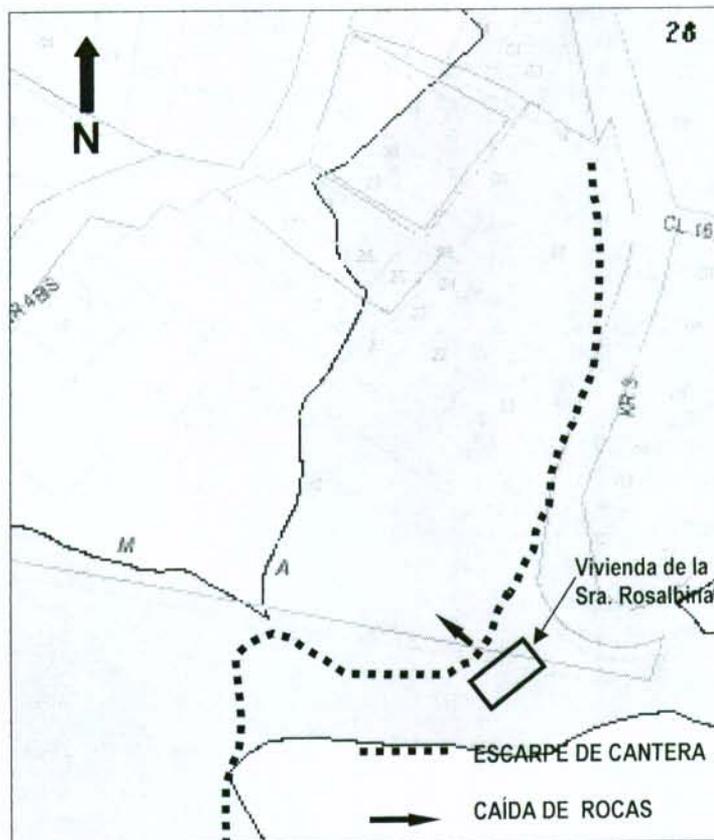
Dentro de las causas que generan la caída de rocas están el alto grado de fracturamiento que presenta el macizo, la intervención antrópica y a los diferentes grados de cementación presentes en los estratos de arenisca lo que conlleva a procesos de meteorización diferencial.

La vivienda donde habita la Sra. Rosalbina con dirección Calle 166 No. 2-16 Int. 5 se encuentra a 10m aproximadamente de la parte superior del talud del escarpe donde se presenta la caída de rocas, consta de un piso y está construida en material de recuperación con piso de mortero, de continuar la caída de rocas se perderá el camino de acceso a la vivienda y se llegará a perder el confinamiento de la cimentación produciendo el colapso de la vivienda.

Figura 1. Localización del área evaluada, vista en planta de la caída de rocas y zonificación de Amenaza por Remoción en Masa para el sector aledaño al predio de la referencia - según el mapa 3, consignado en el Decreto 469 de 2003 (que modifica el Decreto 619 de 2000, Plan de Ordenamiento Territorial - P.O.T.)

Evacuar y continuar con el proceso de reasentamiento para el predio localizado en la 166 No. 2-16 Int. 5 habitado por Sra. Rosalbina Rodríguez y su familia; el cual tiene comprometida su habitabilidad en el corto plazo por el proceso de remoción en masa mencionado anteriormente, dicho predio se localiza en el barrio Soratama de la localidad de Usaquén.
