DIRECCIÓN DE PREVENCIÓN Y ATENCIÓN DE EMERGENCIAS

DIAGNÓSTICO TÉCNICO No. DI- 2661
COORDINACIÓN TÉCNICA

LOCALIDAD	Ciudad Bolívar (19)
UPZ	67- Lucero
BARRIO	Nueva Colombia
DIRECCIÓN	Calle 72 B Sur con Carrera 18J y Calles 69D Sur y 69H Sur con Carrera 18J
FECHA VISITA	Enero de 2006
SOLICITANTE	Reasentamientos Humanos - Caja de la Vivienda Popular
ÁREA DE INFLUENCIA	2 Ha.
POBLACIÓN BENEFICIADA	17 Predios, 21 Familias, 106 Personas

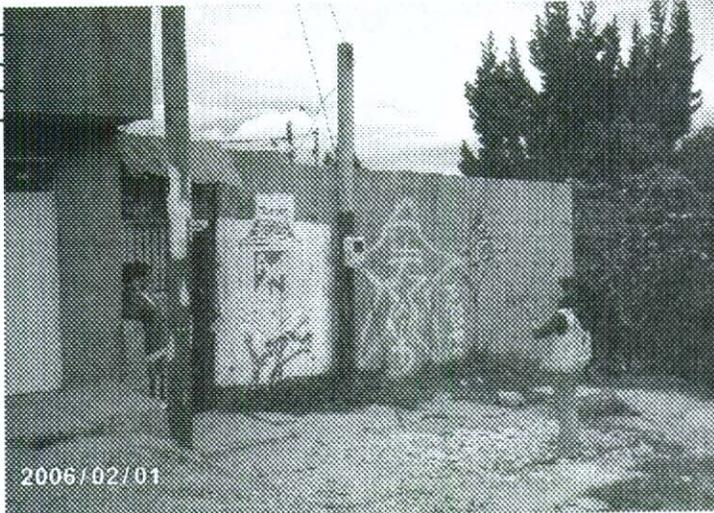
Localidad: 19 - CIUDAD BOLIVAR
 UPZ: 67 Lucero
 Barrio: NUEVA COLOMBIA
 Dirección: Calle 70 M sur No. 18 L-30
 Manzana: 9 Lote: 35
 Teléfono: 7654916

Predio Reubicado por EAAB
 Nombre Vecino Izquierda
