DIAGNÓSTICO TÉCNICO No. DI - 2707  
COORDINACION DE EMERGENCIAS

Evento No. 55885

DIRECCIÓN:	Calle 185 A Bis No. 23 A – 02	ÁREA DIRECTA:	0.5 Ha				
BARRIO:	Mirador del Norte	POBLACIÓN ATENDIDA:	15				
UPZ:	1 Paseo de Los Libertadores	FAMILIAS	1	ADULTOS	4	NIÑOS	11
LOCALIDAD:	1 Usaquén	PREDIOS EVALUADOS	1

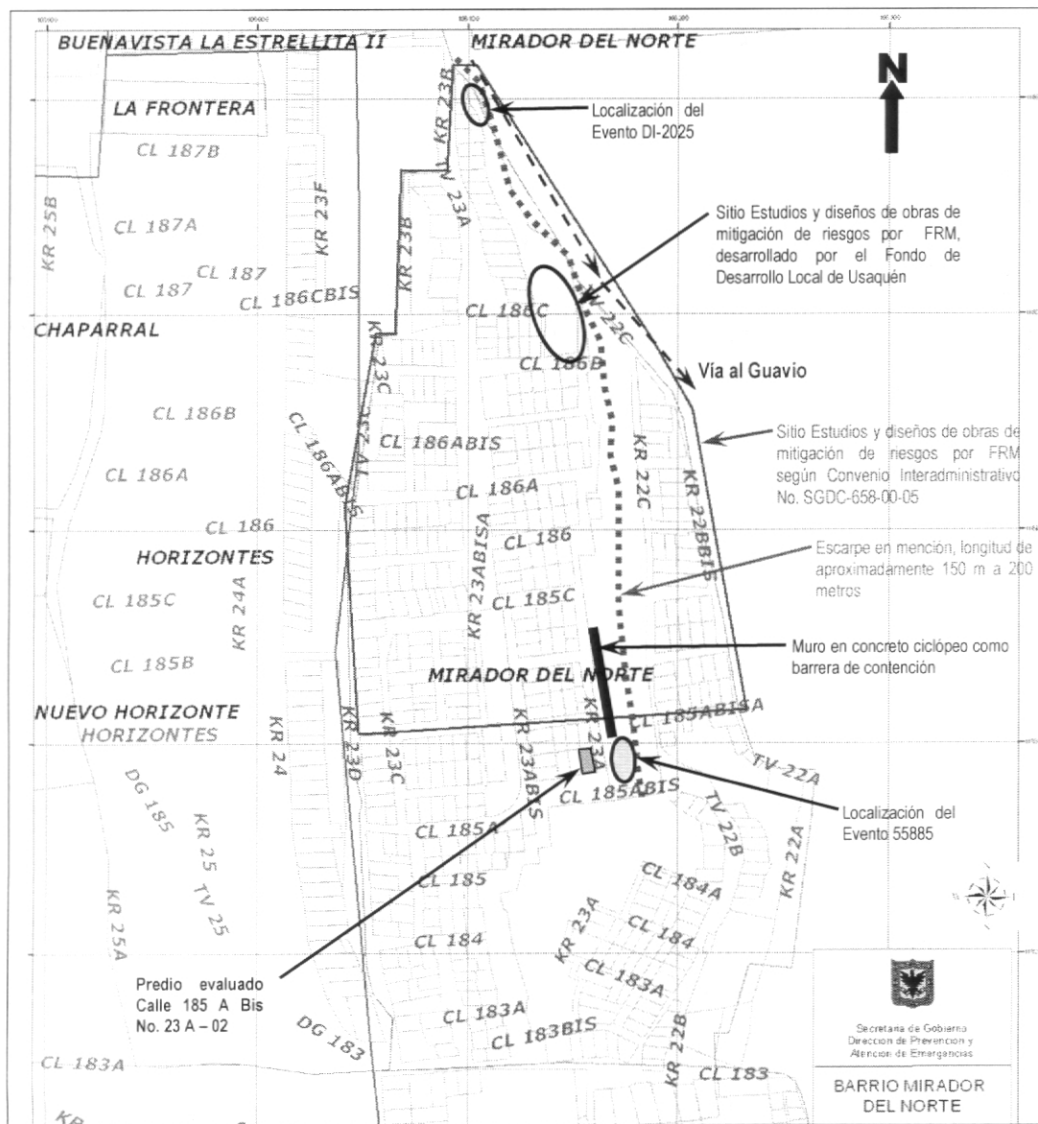
confinada, habitada por el señor Andrés Guanume Silva y su familia, donde según información de la comunidad funciona un jardín infantil; sin generar afectaciones en la vivienda ni en el tránsito peatonal de la Carrera 23 A (parte inferior del escarpe), ni en el tránsito vehicular de la Carrera 22 C. Dentro de los bloques desprendidos se destaca uno con dimensiones aproximadas de 3.5mx1.5mx1.0m. (Véase Figura 1 y Registro Fotográfico).

Figura 1 Localización del evento 55885, objeto del presente diagnóstico técnico y sus antecedentes.
