DIRECCIÓN DE PREVENCIÓN Y ATENCIÓN DE EMERGENCIAS

DIAGNÓSTICO TÉCNICO No. DI- 2787
COORDINACIÓN DE EMERGENCIAS

Eventos No. 56958 y 56115

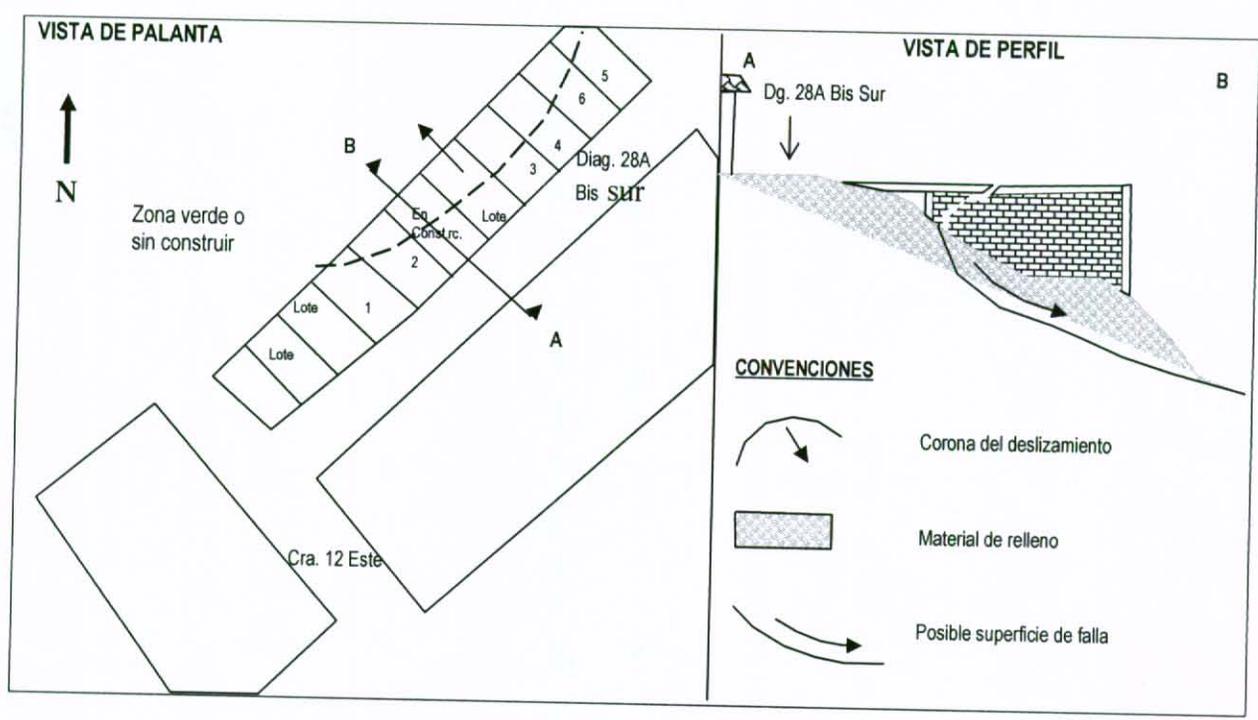
3 ESQUEMA

Deslizamiento en un talud de aproximadamente 4 m de altura por 100 m de longitud, compuesto principalmente por material de relleno mal compactado y mal seleccionado, producto de la disposición de basuras y sobrantes de construcción y excavaciones a media ladera; involucra 6 predios construidos, un lote y un predio en proceso de construcción.

La corona del deslizamiento inicia en la esquina nororiental de la vivienda con dirección Diagonal 28 A Bis Sur # 12-22 Este (No. 1), donde se observa destrucción parcial del muro de cimentación y de una de las columnas de cimentación de dicha vivienda que es de dos plantas (Ver Foto No. 1). En el predio contiguo, con dirección Diag. 28 A Bis Sur #12-28 Este (No. 2), se observa en el piso del patio, que es en tierra, una grieta de unos 4 cm de separación, involucrando la habitación ubicada en el costado posterior de la misma (Ver Foto No. 2).
