DIRECCIÓN DE PREVENCIÓN Y ATENCIÓN DE EMERGENCIAS

DIAGNÓSTICO TÉCNICO No. DI - 2811
SUBDIRECCIÓN DE EMERGENCIAS
(EVENTO No. 57108)

El presente diagnóstico corresponde a la visita técnica realizada por personal de la Dirección de Prevención y Atención de Emergencias - DPAAE, el día 30 de Mayo de 2006, al barrio BuenaVista Oriental, a la altura de la Calle 189A No. 23B-11, Localidad de Usaquén.

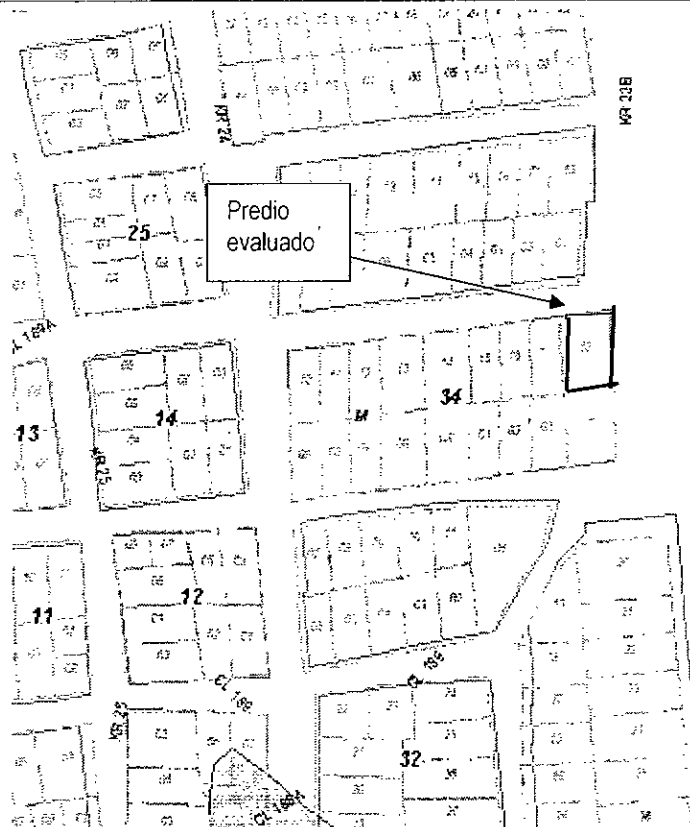
De acuerdo con el Plano Normativo No. 3 "Amenaza por remoción en masa" del Decreto No. 190 de 2004 (compilación del Plan de Ordenamiento Territorial de Bogotá D.C.), el sector donde se encuentra el predio localizado en la Calle 189A No. 23B-11, del Barrio Buenavista de la Localidad de Usaquén se encuentra en amenaza media por fenómenos de remoción en masa (Figura 1).

Figura 1. Localización del predio evaluado en el Plano Normativo No. 3 (Amenaza por Remoción en Masa)
