DIRECCIÓN DE PREVENCIÓN Y ATENCIÓN DE EMERGENCIAS

**DIAGNÓSTICO TÉCNICO No. DI - 2836**  
**COORDINACION DE EMERGENCIAS**  
**(Evento No. 58270)**

DIRECCIÓN:	Transv. 16F Bis B # 49A-66 sur	ÁREA DIRECTA:	500 m <sup>2</sup>		
BARRIO:	Socorro III sector	POBLACIÓN ATENDIDA:	5		
UPZ:	54 - Marruecos	FAMILIAS	1	ADULTOS	3
LOCALIDAD:	18 - Rafael Uribe Uribe	PREDIOS EVALUADOS	1	NIÑOS	2

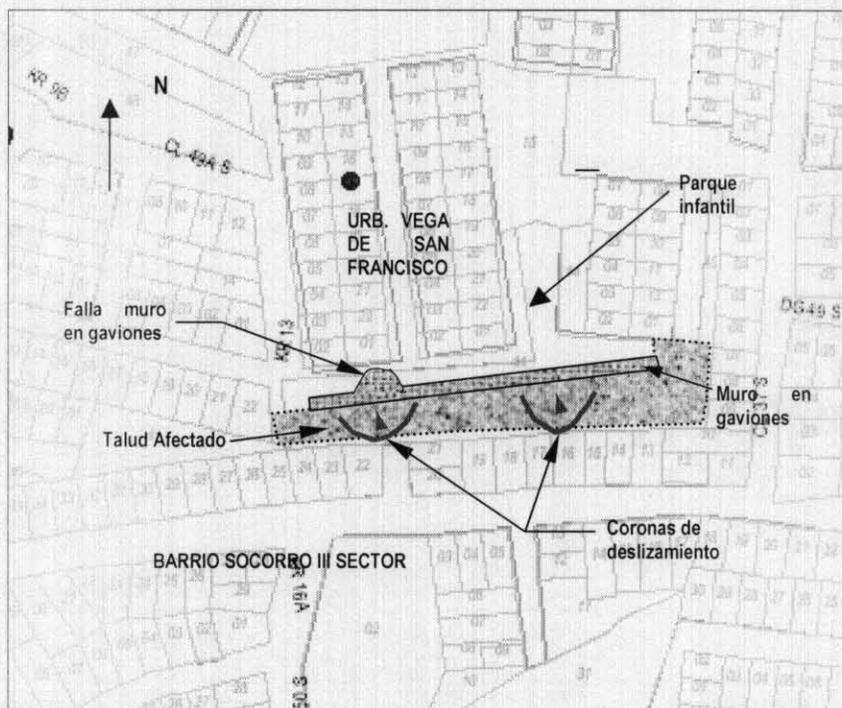
En frente de la base del talud hacia su costado oriental se tiene un parque infantil (Foto 1) en el cual se dio restricción de uso y se aisló con cinta de balizaje debido a la presencia de grietas y escarpes de falla que evidencian el riesgo que existe sobre las personas que frecuentan este sitio.

Foto 1. Panorámica talud inestable costado oriental.
