DIRECCIÓN DE PREVENCIÓN Y ATENCIÓN DE EMERGENCIAS

DIAGNÓSTICO TÉCNICO No. DI - 2844
SUBDIRECCION DE EMERGENCIAS
EVENTO No. 57778

DIRECCIÓN:	Calle 50 A Sur No. 11D-16	ÁREA DIRECTA:	15000 m ²				
BARRIO:	El Consuelo	POBLACIÓN ATENDIDA:	133				
UPZ:	54 Marruecos	FAMILIAS	20	ADULTOS	77	NIÑOS	56
LOCALIDAD:	18 Rafael Uribe	PREDIOS EVALUADOS	13

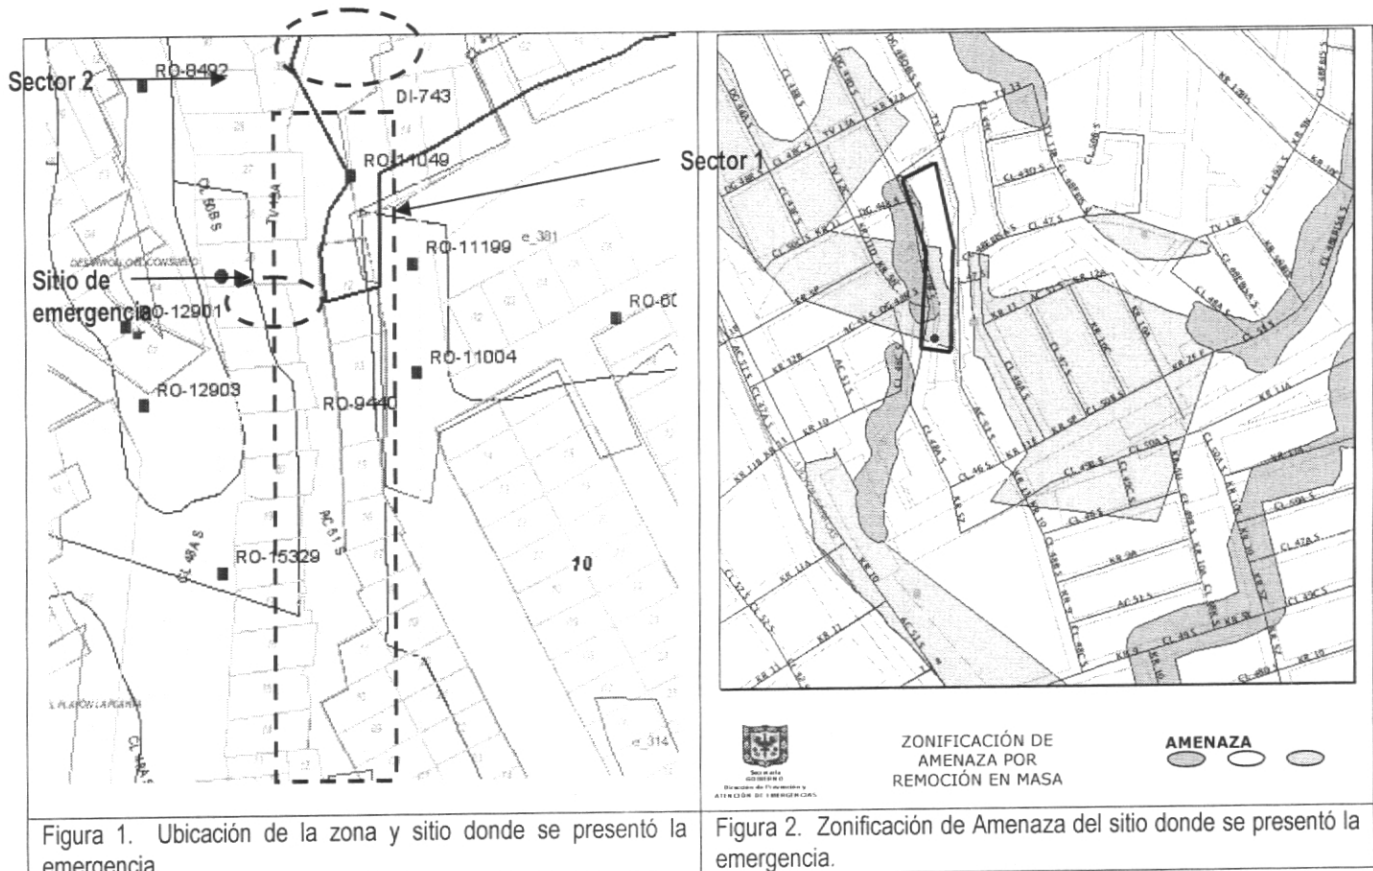
El proceso de remoción se presentó en el predio ubicado en la Calle 50A Sur No. 11D-16, Barrio El Consuelo de la Localidad Rafael Uribe, donde habita la Sra. Diana Patricia Cortés Silva, el cual consistió en un desprendimiento de suelo localizado en la corona del talud, el cual se ubica hacia la parte posterior del predio. Este talud vertical presenta una altura variable entre 10 y 12 m, de los cuales los 10 primeros metros son roca tipo arenisca la cual está suprayacida por un suelo residual cubierto por rellenos provenientes de la intervención realizada para el emplazamiento de las viviendas que se localizaban en la parte superior y que fueron reubicadas. El movimiento se presentó en un área de 2.0 m de longitud y 1 m de altura, aproximadamente.
