ALCALDIA MAYOR
DE BOGOTA D.C

DIRECCIÓN DE PREVENCIÓN Y ATENCIÓN DE EMERGENCIAS

DIAGNÓSTICO TÉCNICO No. DI - 2876
COORDINACION DE EMERGENCIAS
(Evento No. 57826)

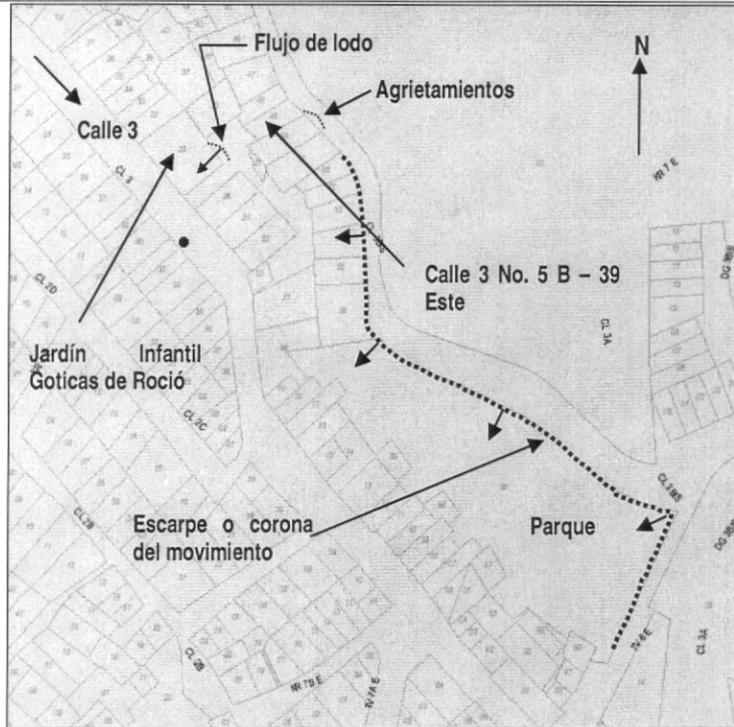
Adicionalmente hacia la parte alta de la ladera, sobre un andén peatonal en adoquín, se evidencian agrietamientos y asentamientos (Véase Foto 4, Figura 1) que hacen presumir la tendencia retrogresiva y la ocurrencia de nuevos eventos de inestabilidad, por lo cual se evidencia o aprecia que las placas de concreto sobre la Calle 3 Bis con Transversal 8 Este, se encuentran en voladizo (Fotos 5 y 6), el parque localizado hacia el costado suroriental del jardín, presenta problemas de remoción en masa, por lo cual se figuraron, y deformaron dichas placas de la cancha y se presentó pérdida de verticalidad de los postes que allí se localizan, por lo anterior es posible que los problemas evidenciados en el jardín Góticas de Roció también estén influenciados por los procesos regionales que se presentan en la ladera, debido a la masa deslizada que se está moviendo desde la Calle 3 Bis con Transversal 8 Este localizada en el parque.

Figura 1. Localización general del lugar donde se desarrolló el proceso de inestabilidad.
