DIAGNÓSTICO TÉCNICO No. DI- 2878
SUBDIRECCIÓN DE EMERGENCIAS
EMERGENCIA 58189

El presente diagnóstico corresponde a la visita técnica realizada por personal de la Dirección de Prevención y Atención de Emergencias - DPAAE, el día 9 de Junio de 2006, a la Calle 30 Sur No 11A-25 Este, ubicada en el barrio Ramajal de la localidad de San Cristóbal.

TIPO: REMOCIÓN EN MASA INUNDACIÓN ESTRUCTURAL

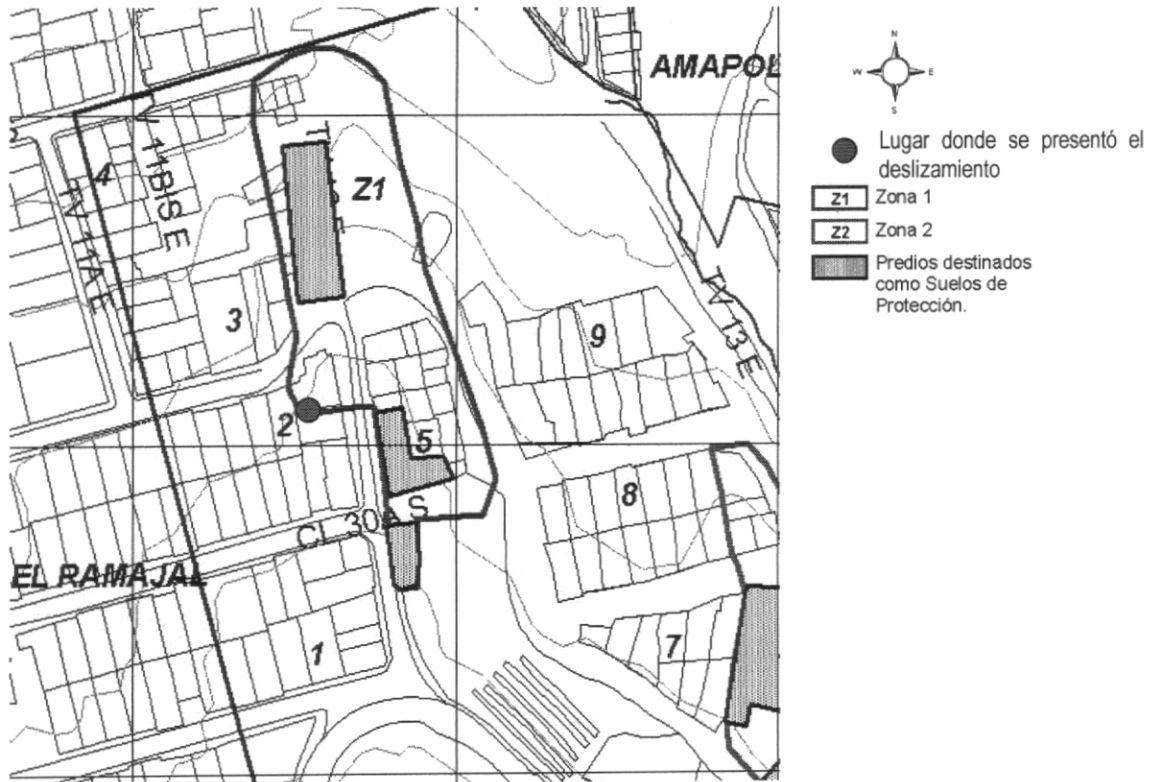
Figura 1. Localización del deslizamiento y zonificación de riesgo por fenómenos de remoción en masa para el barrio Ramajal. (CT-3763, Agosto de 2002).
