DIRECCIÓN DE PREVENCIÓN Y ATENCIÓN DE EMERGENCIAS

**DIAGNÓSTICO TÉCNICO No. DI - 2883**  
**SUBDIRECCION DE EMERGENCIAS**  
**(RADICADO FOPAE 1- 06525)**

El presente diagnóstico corresponde a la visita técnica realizada por personal de la Dirección de Prevención y Atención de Emergencias – DPAE, el día 16 de Julio de 2006, al barrio Barranquillita, a la altura de la Diagonal 71F Sur No.1A-49 Este, Localidad de Usme.

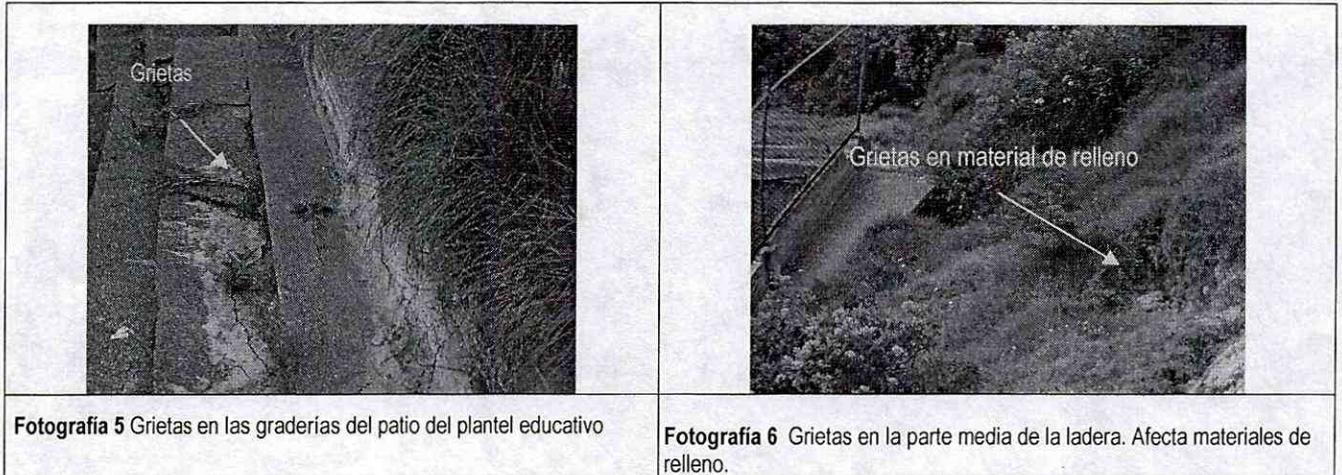
Igualmente, se observaron grietas en la zona de patio y gradas, así como la afectación de los muros y mallas de cerramiento del patio, el cual también presenta posibilidad de colapsó en el corto plazo, debido a la pérdida de soporte del muro en piedra pegada donde estaba cimentado. Adicionalmente se observaron grietas en la parte alta y media del talud. Las grietas observadas son debidas a filtraciones de agua de escorrentía que han lavado los materiales finos del material de relleno (Véase Fotografías 3 a 6).
