DIRECCIÓN DE PREVENCIÓN Y ATENCIÓN DE EMERGENCIAS

**DIAGNÓSTICO TÉCNICO No. DI - 2886**  
**SUBDIRECCION DE EMERGENCIAS**  
**(Radicado FOPAE 1- 04702)**

El presente diagnóstico corresponde a la visita técnica realizada por personal de la Dirección de Prevención y Atención de Emergencias – DPAE, el día 5 de Julio de 2006, al barrio Juan Rey, en la Calle 13 A Este 65 -07 Sur, Localidad de San Cristóbal.

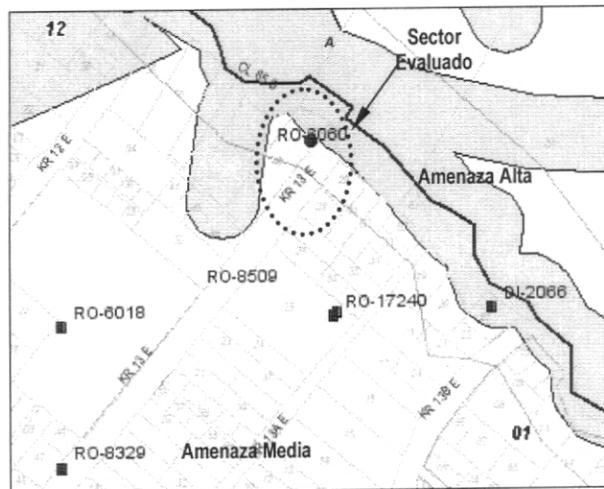
Figura 1. Zonificación de Amenaza por Remoción en Masa para el sector al predio de la referencia - según el Mapa 3, consignado en el Decreto 469 de 2003 (que modifica el Decreto 619 de 2000, Plan de Ordenamiento Territorial - P.O.T.)
