DIAGNÓSTICO TÉCNICO No. DI -2925
SUBDIRECCIÓN DE EMERGENCIAS
(RADICADO FOPAE 1- 2006-05761)

DIRECCIÓN:	Calle 69 Sur No 20 D -33	ÁREA DIRECTA:	92 m ²				
BARRIO:	Juan José Rondón	POBLACIÓN ATENDIDA:	4				
UPZ:	70 Jerusalen	FAMILIAS	1	ADULTOS	2	NIÑOS	1
LOCALIDAD:	19 Ciudad Bolívar	PREDIOS EVALUADOS	3

El presente diagnóstico corresponde a la visita técnica realizada por personal de la Dirección de Prevención y Atención de Emergencias – DPAE, el día 13 de Julio de 2006, al barrio Juan José Rondón, a la altura de la Calle 69 Sur No 20 D -33 Localidad de Ciudad Bolívar.

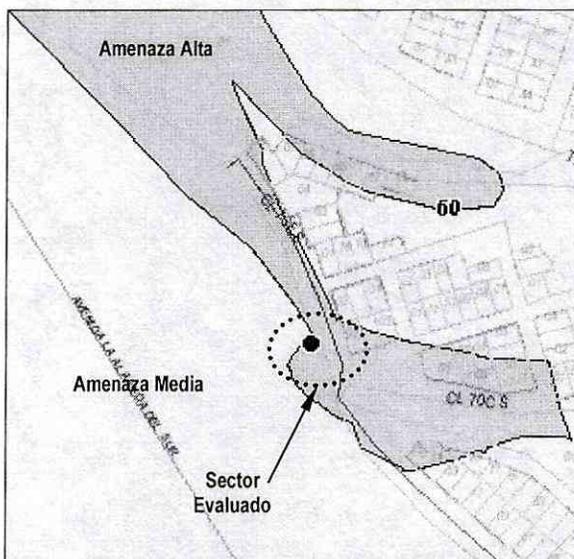
Figura 1. Zonificación de Amenaza por Remoción en Masa para el sector del predio de la referencia - según el Mapa 3, consignado en el Decreto 469 de 2003 (que modifica el Decreto 619 de 2000, Plan de Ordenamiento Territorial – P.O.T.)
