DIRECCIÓN DE PREVENCIÓN Y ATENCIÓN DE EMERGENCIAS

**DIAGNÓSTICO TÉCNICO No. DI - 3036**  
**SUBDIRECCION DE EMERGENCIAS**  
**RADICADO FOPAE No. 1-11250**

El sector evaluado se localiza a la altura de la Calle 62 C Sur entre Carreras 77 A y 77 C, específicamente involucrando las Zonas Verdes Nos. 4 y 11 como se ilustra en la Figura 1.

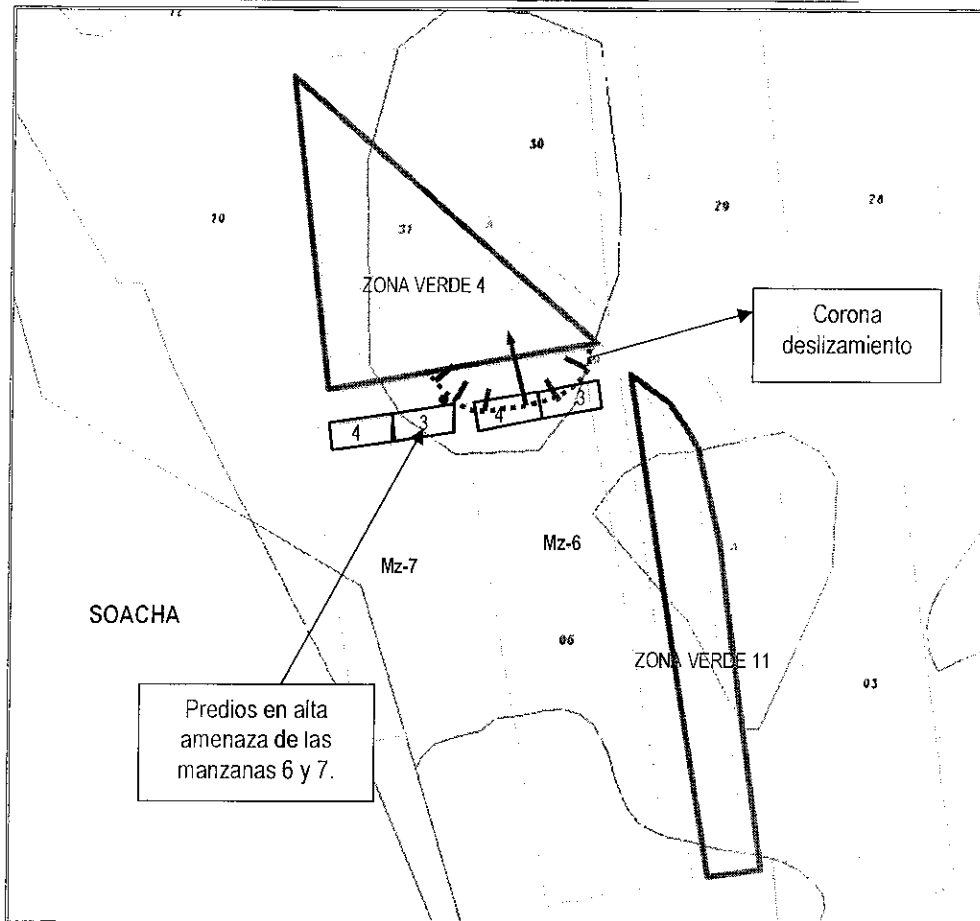
Figura 1. Localización del Sector Evaluado.

La localización del sector evaluado se muestra a continuación en la Figura 1.

- Incluir los sectores evaluados en la Base de Datos de Sitios Críticos por Fenómenos de Remoción en Masa de la DPAAE, para que se gestione la intervención por parte de la entidad o entidades competentes, a través de la realización de diseños y ejecución de obras de mitigación de riesgo a lo largo de las laderas afectadas (Zona Verde No. 4 y Zona Verde No. 11), del Barrio Tres Reyes II Sector a la altura de la Calle 62 C entre Carreras 77 A y 77 C, como se ilustra en la Figura 1.
