DIRECCIÓN DE PREVENCIÓN Y ATENCIÓN DE EMERGENCIAS

DIAGNÓSTICO TÉCNICO No. DI - 3071
COORDINACIÓN DE EMERGENCIAS
(Evento No. 67869)

DIRECCIÓN:	Calle 73 sur No. 24-23 Manzana 6 Lotes 14 y 15	ÁREA DIRECTA:	50 m ²				
BARRIO:	Brisas del Volador	POBLACIÓN ATENDIDA:	10				
UPZ:	67 Lucero	FAMILIAS	2	ADULTOS	6	NIÑOS	4
LOCALIDAD:	19 Ciudad Bolívar	PREDIOS EVALUADOS	2

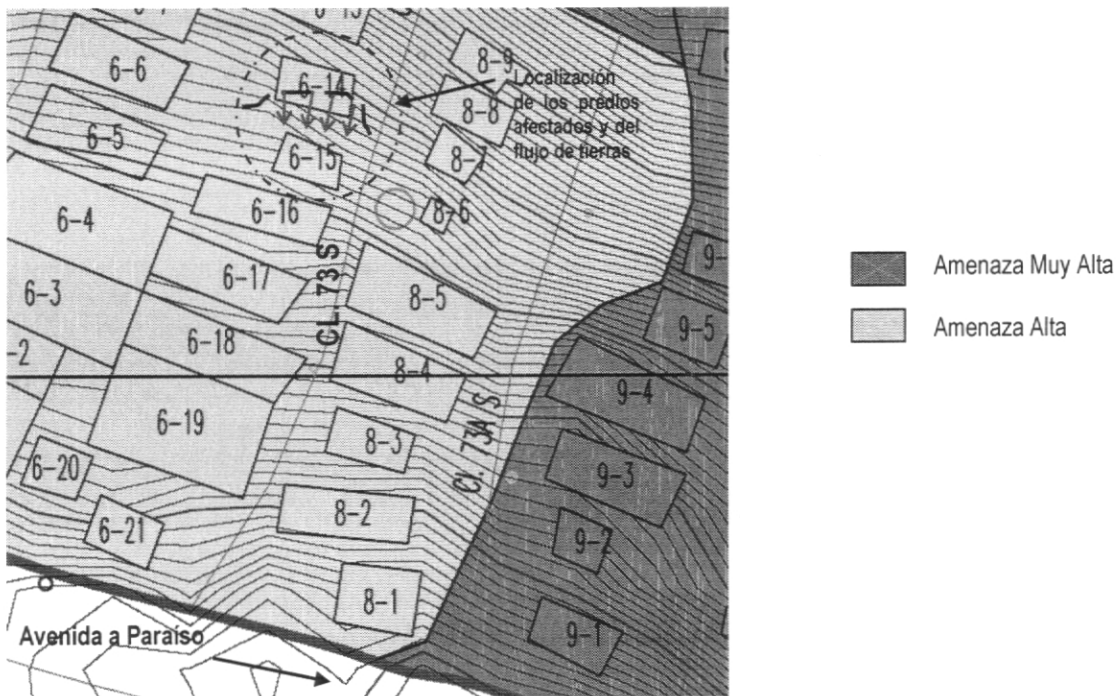
Figura 1. Localización de los predios afectados de la Manzana 6 Lotes 14 y 15 y clasificación de amenaza según estudio Geocing. (Contrato FOPAE 283/03)
