DIRECCIÓN DE PREVENCIÓN Y ATENCIÓN DE EMERGENCIAS

DIAGNÓSTICO TÉCNICO No. DI - 3075
SUBDIRECCIÓN DE EMERGENCIAS
COORDINACIÓN DE ASISTENCIA TÉCNICA
EVENTO No. 66254

DIRECCIÓN:	Carrera 19 Este No. 4–16	ÁREA DIRECTA:	50 m²				
BARRIO:	La Peña Rural	POBLACIÓN ATENDIDA:	1				
UPZ:	No cubre	FAMILIAS	1	ADULTOS	1	NIÑOS	0
LOCALIDAD:	3 Santa Fe	PREDIOS EVALUADOS	1

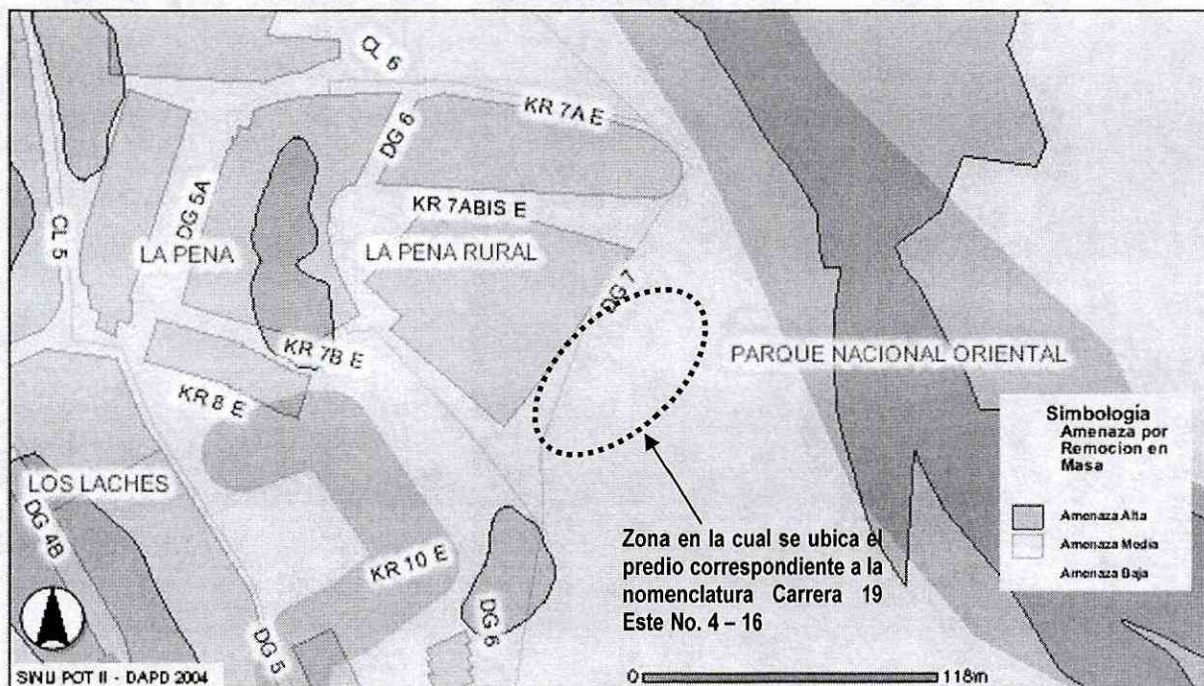
De acuerdo con el plano normativo No. 3 (Amenaza por remoción en masa) del Plan de Ordenamiento Territorial de Bogotá – POT (Decreto 190 de 2004, por el cual se compilan los decretos 619 de 2000 y 469 de 2003), el sector donde se localiza la Carrera 19 Este No. 4 – 16, se encuentra en una zona de amenaza media por procesos de remoción en masa (Figura No.1).

Figura 1. Localización del predio correspondiente a la nomenclatura Carrera 19 Este No. 4 - 16 en el plano normativo No. 3 (Amenaza por remoción en masa) del Plan de Ordenamiento Territorial de Bogotá - POT
