DIAGNÓSTICO TÉCNICO No. DI - 3115
SUBDIRECCIÓN DE EMERGENCIAS
COORDINACIÓN DE ASISTENCIA TÉCNICA
Radicados FOPAE No. 2007ER1433 y 1-2007-01855

El presente diagnóstico corresponde a la visita técnica realizada por personal de la Dirección de Prevención y Atención de Emergencias, DPAE, el día 13 de febrero de 2007 a 17 predios localizados entre la Carrera 16 B Este y la Transversal 17 Este y entre las Calles 42 A Sur y 42 C Sur del Barrio Moralba S.O. de la Localidad de San Cristóbal.

REMOCIÓN EN MASA INUNDACIÓN ESTRUCTURAL

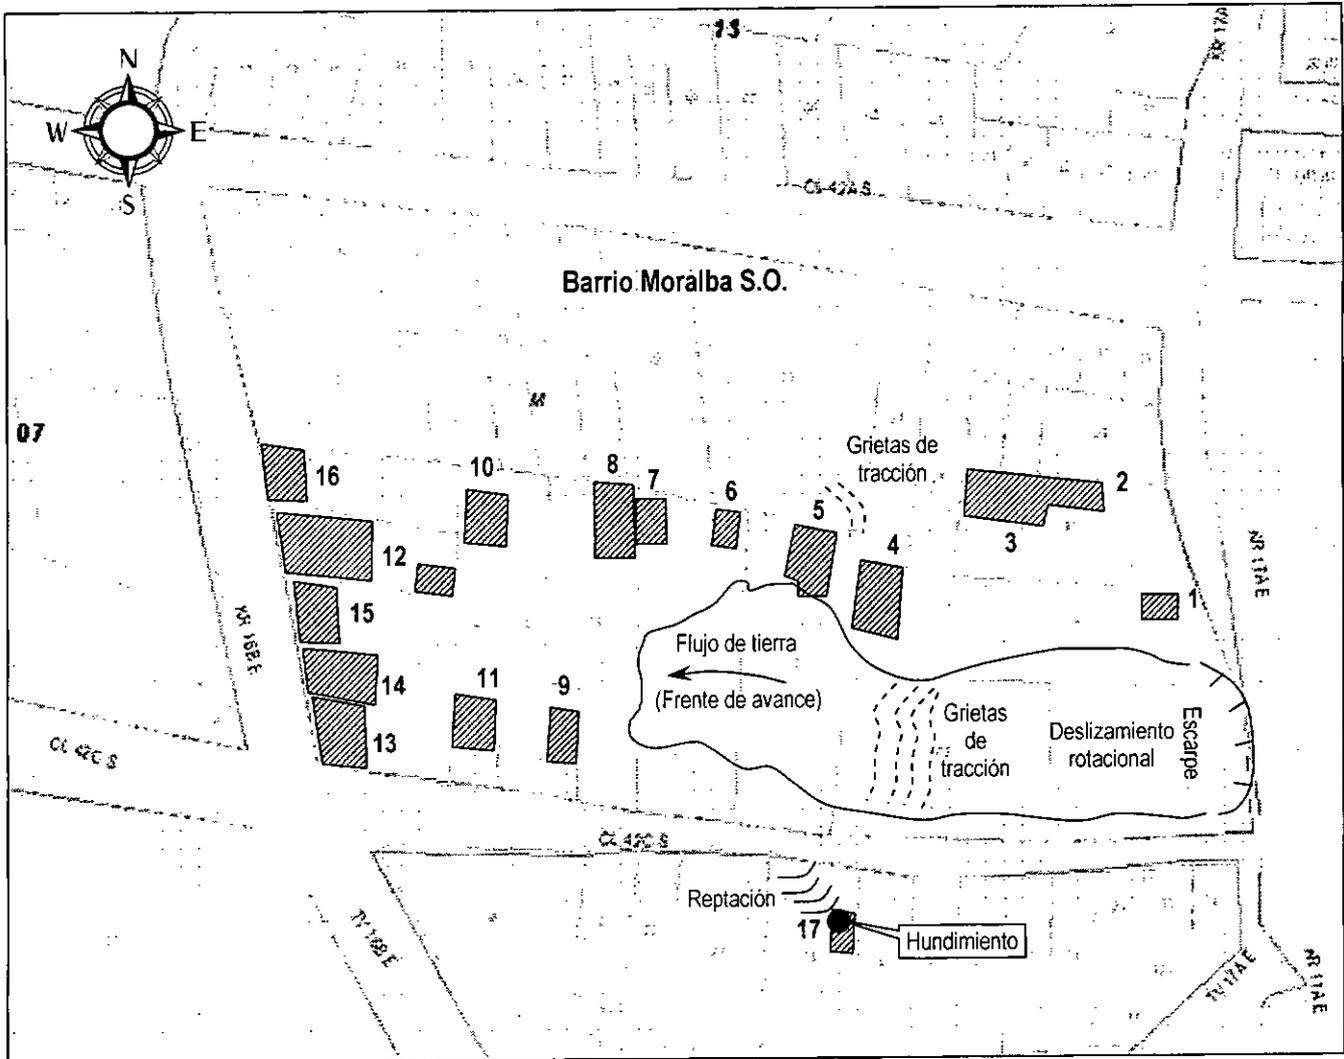
Figura 1. Localización del área evaluada. Los números al lado de las viviendas corresponden al identificador del listado de la Tabla del Título 5. Afectaciones.
