DIRECCIÓN DE PREVENCIÓN Y ATENCIÓN DE EMERGENCIAS

DIAGNÓSTICO TÉCNICO No. DI - 3119
COORDINACIÓN DE EMERGENCIAS
(Evento No.69618)

Se presentó el colapso parcial de la cubierta en teja de fibro-cemento del salón de clases del costado oriental de la escuela Camilo Torres, localizada en el predio de la Carrera 68C No. 38G-58 Sur, como consecuencia del impacto de varias tejas en zinc pertenecientes a la cubierta del predio vecino de la Carrera 68B No. 38F-60 Sur, donde habita el señor Marcos Ducuara y su familia. La estructura de la escuela es en mampostería semiconfinada y consta de un solo nivel. Debido al colapso de una parte de la cubierta, los elementos inestables de las tejas de fibro-cemento y que al momento de la inspección se encontraba aún la teja de zinc del predio vecino sobre la cubierta de la Escuela Camilo Torres, la funcionalidad del salón del costado oriente se encuentra comprometida.

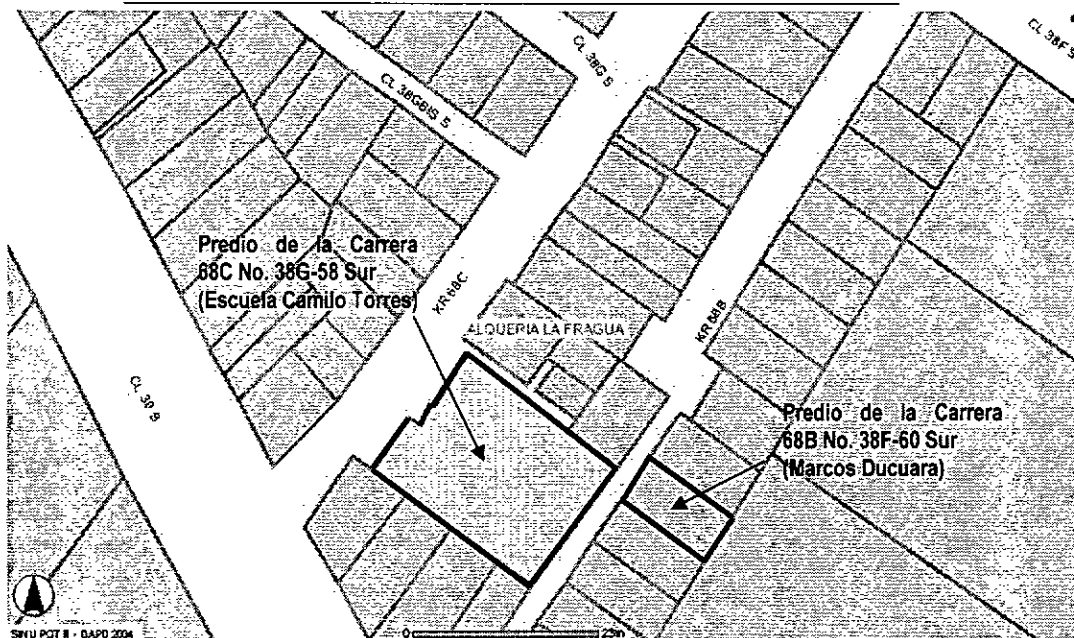
Figura 1. Localización de los predios de la Carrera 68 C No. 38G-58 Sur (Escuela Camilo Torres) y Carrera 68B No. 38F-60 Sur (Marcos Ducuara)
