DIRECCIÓN DE PREVENCIÓN Y ATENCIÓN DE EMERGENCIAS

**DIAGNÓSTICO TÉCNICO No. DI-3131**  
**SUBDIRECCIÓN DE EMERGENCIAS**  
**COORDINACIÓN DE ASISTENCIA TÉCNICA**  
**EVENTO No. 65738**

DIRECCIÓN:	Transversal 19 No. 70C-44 Sur (Nva.) Transversal 19G No. 70C-44 Sur (Atg.)	ÁREA DIRECTA:	40 m <sup>2</sup>				
BARRIO:	Villas del Diamante	POBLACIÓN ATENDIDA:	1				
UPZ:	67 Lucero	FAMILIAS	1	ADULTOS	1	NIÑOS	0
LOCALIDAD:	19 Ciudad Bolívar	PREDIOS EVALUADOS	1

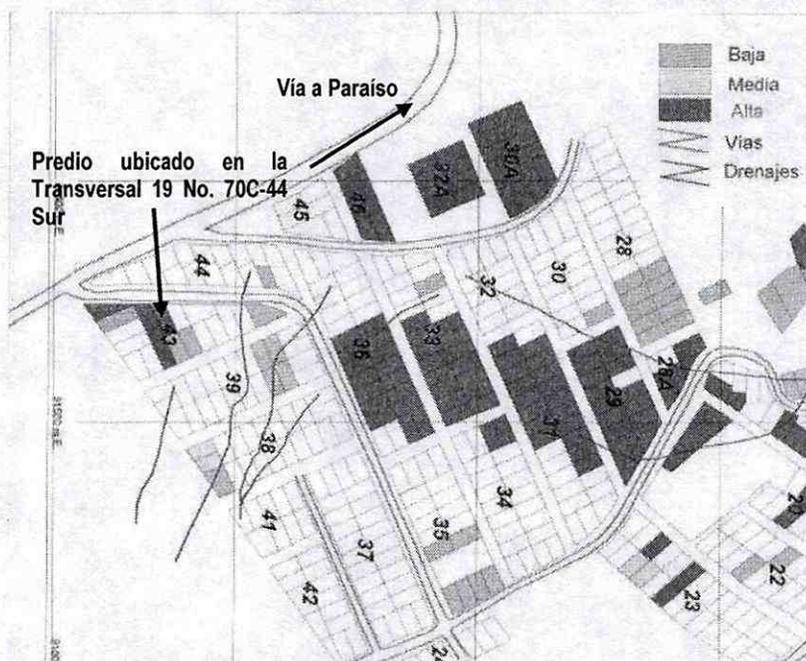
De acuerdo con este estudio, el predio correspondiente a la nomenclatura en comento se localiza en una zona de amenaza alta por fenómenos de remoción en masa. (Ver figura 1).

Figura 1. Localización del predio ubicado en la Transversal 19 No. 70C-44 Sur. La leyenda se refiere al grado de amenaza por fenómenos de remoción en masa
