DIRECCIÓN DE PREVENCIÓN Y ATENCIÓN DE EMERGENCIAS

DIAGNÓSTICO TÉCNICO No. DI - 3135
COORDINACIÓN DE EMERGENCIAS
(Radicado FOPAE 2007ER786)

DIRECCIÓN:	Carrera 7 No. 173A-20	ÁREA DIRECTA:	2000 m ²		
BARRIO:	La Cita	POBLACIÓN ATENDIDA:	36		
UPZ:	10 La Uribe	FAMILIAS	9	ADULTOS	16
LOCALIDAD:	1 Usaquén	PREDIOS EVALUADOS	7	NIÑOS	20

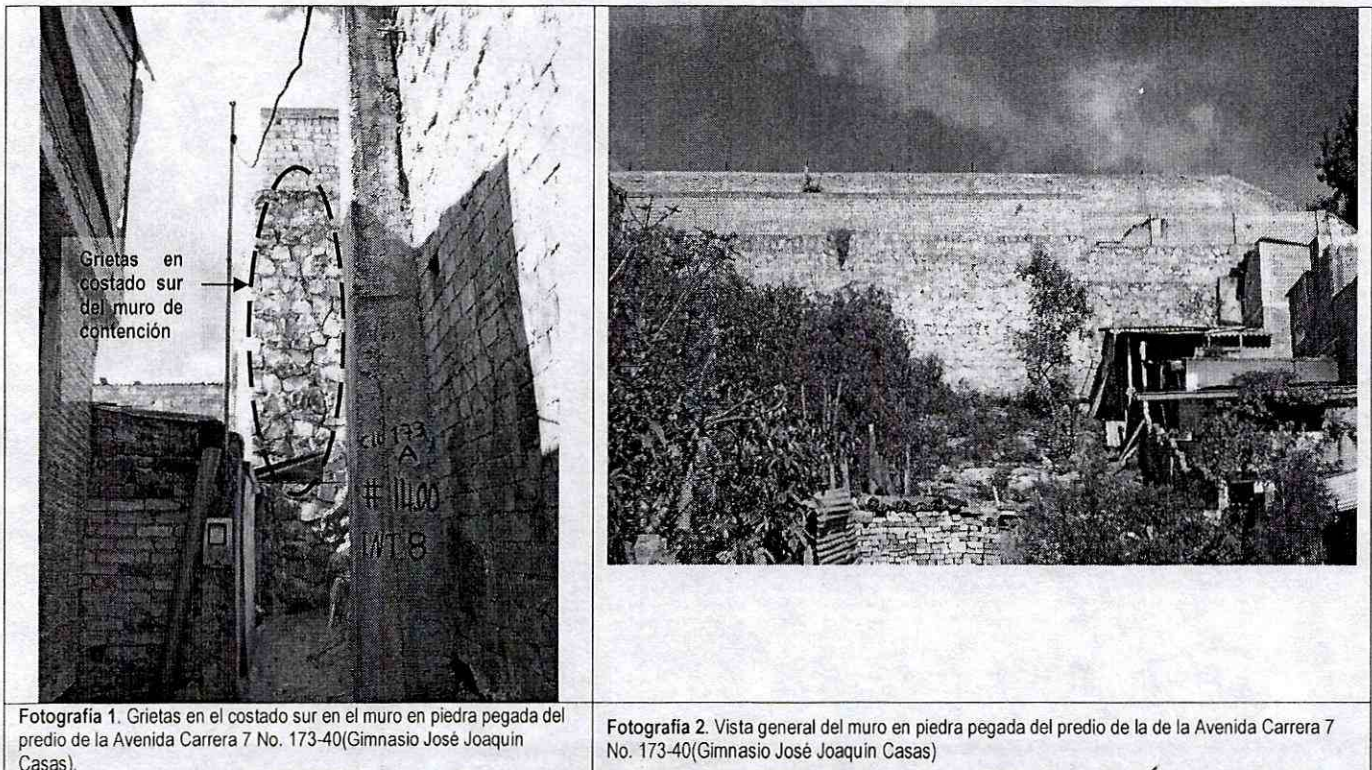
Hacia la parte posterior de los predios de la Calle 173A No. 6-36, Carrera 7 No. 173A-14, Carrera 7 No. 173A-20, Calle 174 No. 6-03, Calle 174 No. 6-04 y Carrera 7 No. 174-60, se emplaza un muro en piedra pegada con altura variable entre 5 y 7m y 100m de longitud perteneciente al Gimnasio José Joaquín Casas, el cual presenta algunos agrietamientos hacia los costados sur y norte del mismo (véanse fotografías 1,2 y 4 y figura1). Así mismo, hacia el costado norte del muro se presenta pérdida del suelo de cimentación generado por la acción erosiva y el lavado de los materiales que sirven de fundación a dicho muro (véase fotografía 3). En la actualidad no se han presentado desprendimientos de los elementos constituyentes del muro, ni se evidencia pérdida de verticalidad, sin embargo por la evidencia de las grietas con aberturas mayores a 2.0cm en el muro en piedra pegada y el empuje activo del material de relleno contenido, es posible que se presenten desprendimientos de bloques y se comprometa parcialmente la habitabilidad de las viviendas adyacentes a éste muro en el corto plazo

Entre las posibles causas de los agrietamientos observados en el muro en piedra pegada se encuentran las deficiencias constructivas propias del muro dado que esta clase de estructura de contención no es la más adecuada para soportar este tipo de empujes debido a que no se trata de una estructura monolítica, el deterioro de sus elementos constituyentes, el incremento en el empuje activo sobre el muro como consecuencia de sobrecargas impuestas en la parte superior del relleno, el impacto dinámico que se generó sobre el muro como consecuencia de la antigua explotación con explosivos de las canteras cercanas y la falta de sistemas adecuados para el control y manejo de las aguas de escorrentía superficiales y subsuperficiales tales como lloraderos o aliviaderos de presiones hidrostáticas en el relleno y en el muro.

Fotografía 4. Vista de la zona de agrietamientos del costado norte del muro en piedra pegada del predio de la Avenida Carrera 7 No. 173-40 (Gimnasio José Joaquín Casas)

- Para establecer la capacidad y desempeño del muro en piedra pegada existente, emplazado en el Gimnasio José Joaquín Casas, es necesario adelantar un estudio detallado del conjunto suelo estructura, con el apoyo de personal idóneo, que permita establecer la causa detonante de los agrietamientos en los costados sur y norte, el cual debe determinar el tipo de intervención que debe implementarse al muro para llevarlo a los niveles de seguridad requeridos de acuerdo con las Normas Colombianas de Diseño y Construcción Sismo Resistente NSR-98. Por tanto y dado que dicha situación se presenta en predios privados, la DPAA está impedida para intervenir en estos predios; además no cuenta con proyectos ni recursos para reparación y/o mejoramiento de estructuras, por lo que estas obras o reparaciones deben ser adelantadas por los responsables del predio de la Carrera 7 No. 173-40 (Gimnasio José Joaquín Casas).
