DIRECCIÓN DE PREVENCIÓN Y ATENCIÓN DE EMERGENCIAS

DIAGNÓSTICO TÉCNICO No. DI - 3217
SUBDIRECCIÓN DE EMERGENCIAS
COORDINACIÓN DE ASISTENCIA TÉCNICA
EVENTO No. 75493

Se presentó el incendio de una bodega de almacenamiento de material de reciclaje (Cartón, papel, plástico, etc), ubicada en la Calle 36 Sur # 71 - 86 (Antigua) en el barrio Carvajal en la localidad de Kennedy. El incendio se presentó en la madrugada del 21 de mayo de 2007 y no dejó víctimas mortales ni heridos. La conflagración afecto los siguientes predios:

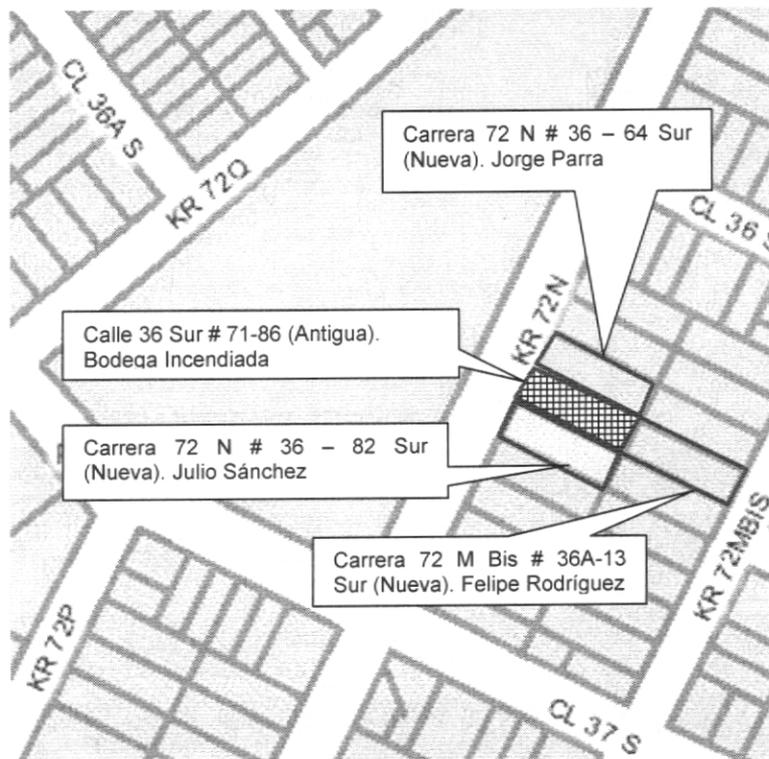
La funcionalidad de la bodega ubicada en la Calle 36 Sur # 71 – 86 (Antigua), quedó comprometida, debido a los daños producidos en la estructura a causa del incendio presentado en dicho predio.
