DIRECCIÓN DE PREVENCIÓN Y ATENCIÓN DE EMERGENCIAS

**DIAGNÓSTICO TÉCNICO No. DI - 3225**  
**COORDINACIÓN DE EMERGENCIAS**  
**(Evento No. 74143)**

DIRECCIÓN:	Calle 30 Bis Sur entre Carrera 6 Este y Carrera 7 Este	ÁREA DIRECTA:	60 m <sup>2</sup>		
BARRIO:	Santa Inés	POBLACIÓN ATENDIDA:	13		
UPZ:	32 San Blas	FAMILIAS	3	ADULTOS	8
LOCALIDAD:	4 San Cristóbal	PREDIOS EVALUADOS	3	NINOS	5

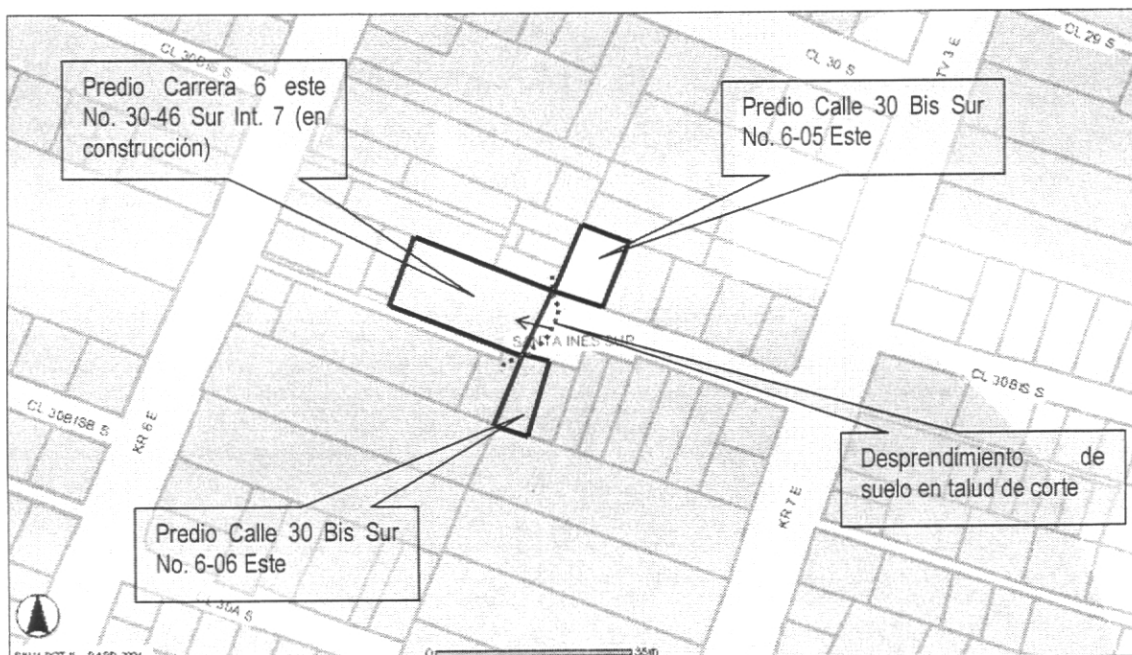
Se presentó un desprendimiento de suelo en un talud de corte de 3m de altura y 10m de longitud aproximadamente, realizado para el emplazamiento de una edificación en el predio localizado en la Carrera 6 Este No. 30-46 Sur Int. 7. El talud de corte esta conformado por rellenos antrópicos correspondientes a la estructura de pavimento de la calzada vial y peatonal de la Calle 30 Bis Sur y por suelos de depósitos de ladera. El volumen movilizado por el proceso de inestabilidad involucró 5m<sup>3</sup> y provocó el colapso de un sumidero para la intercepción de aguas de escorrentía y un sector de la estructura vial y peatonal de la Calle 30 Bis Sur entre Carrera 6 Este y Carrera 7 Este. Adicionalmente se generó la afectación sobre los predios que se relacionan a continuación:

Figura 1. Localización de los predios afectados y ubicación del proceso de inestabilidad.
