DIRECCIÓN DE PREVENCIÓN Y ATENCIÓN DE EMERGENCIAS

DIAGNÓSTICO TÉCNICO No. DI - 3330
SUBDIRECCIÓN DE EMERGENCIAS
COORDINACIÓN DE ASISTENCIA TÉCNICA
EVENTO No. 77472

ATENDIÓ: ALVARO CAMILO BRAVO LÓPEZ				REPORTÓ	
COE:	22	MOVIL:	25	Cuerpo Oficial de Bomberos – COBB	
FECHA:	25 de junio de 2007	HORA:	17:00

DIRECCIÓN:	Calle 65 Sur No. 11B-42 Int. 5	ÁREA DIRECTA:	100m ²				
BARRIO:	Valparaiso	POBLACIÓN ATENDIDA:	9				
UPZ:	51 Los Libertadores	FAMILIAS	1	ADULTOS	3	NIÑOS	6
LOCALIDAD:	San Cristóbal	PREDIOS EVALUADOS	1

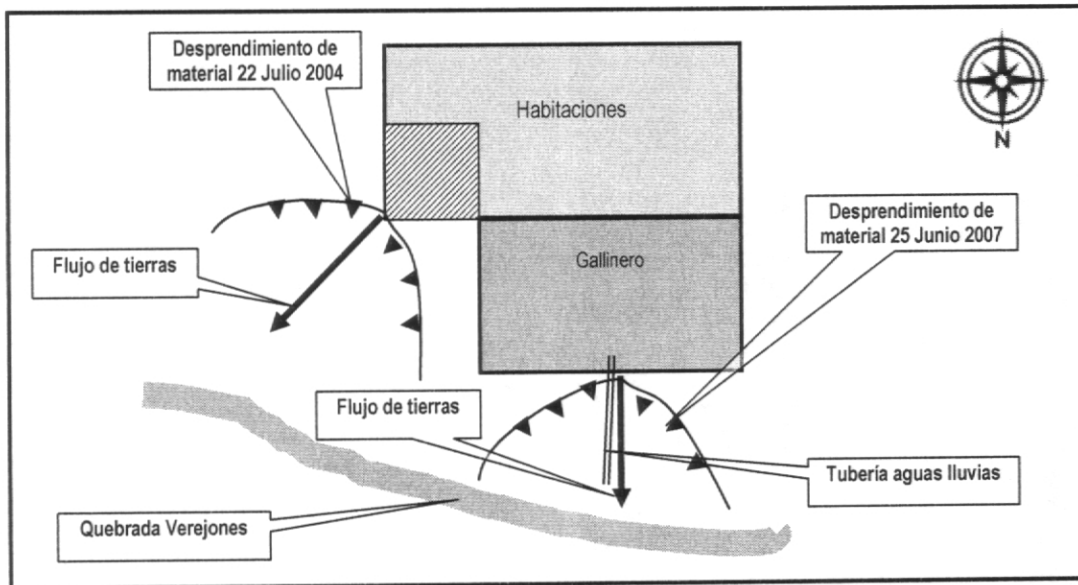
Adicionalmente con base en la inspección visual realizada al interior del predio de la referencia, se observó que dicha vivienda está construida en material de recuperación y mampostería no confinada, en un área aproximada de 100m² (10m de frente por 10m de fondo), se observó que el piso de la misma presenta grietas de tracción con aberturas menores a 5mm lo cual evidencia la posibilidad de avance retrogresivo del fenómeno anteriormente descrito, de igual manera se observó la presencia de grietas con aberturas de aproximadamente 5mm y 7mm en muros y se evidenció que la tubería de desagüe de aguas lluvias, localizada en la parte posterior de la vivienda (costado norte), presenta ruptura y dispone las aguas evacuadas en la parte baja de la ladera en comento. Dada la cercanía de la vivienda ubicada en la Calle 65 Sur No. 11B-

42 Este a la quebrada Verejones, es posible que se encuentre en la Zona de Ronda y/o Manejo y Preservación Ambiental de la misma.

Figura 1. Localización de vivienda evaluada y Procesos de Remoción en masa identificados en el sector (tomado de DI-2087).
